CETESB

RELATÓRIO DE VISTORIA

Nº 008/17/IETR

PROCESSO: 13.523/2007
EMPREENDEDOR: Desenvolvimento Rodoviário S.A. - DERSA
EMPREENDIMENTO: Duplicação da Rodovia dos Tamoios (SP-099) - Subtrecho Planalto (km 11+500 ao 60+480)
MUNICÍPIOS: São José dos Campos, Jacareí, Jambeiro e Paraibuna
DATA: 08 e 09/03/2017

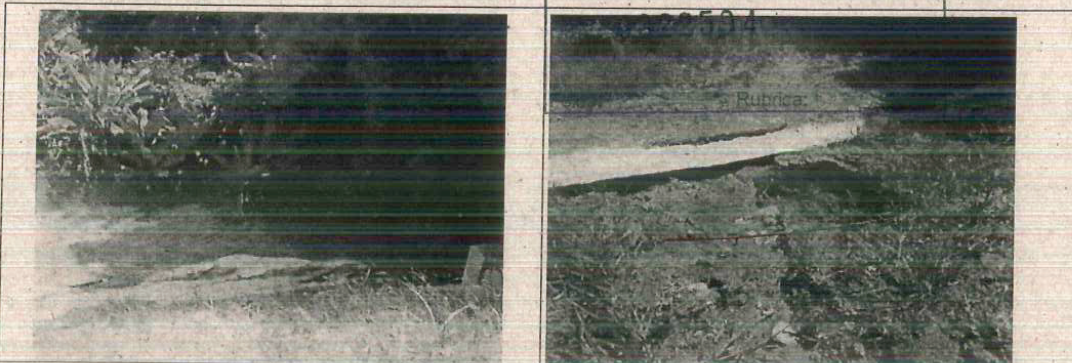
Fotos 1.19 e 1.20. Instalar sistema de drenagem provisório e reafirmar os taludes nas proximidades das obras complementares do km 36+700

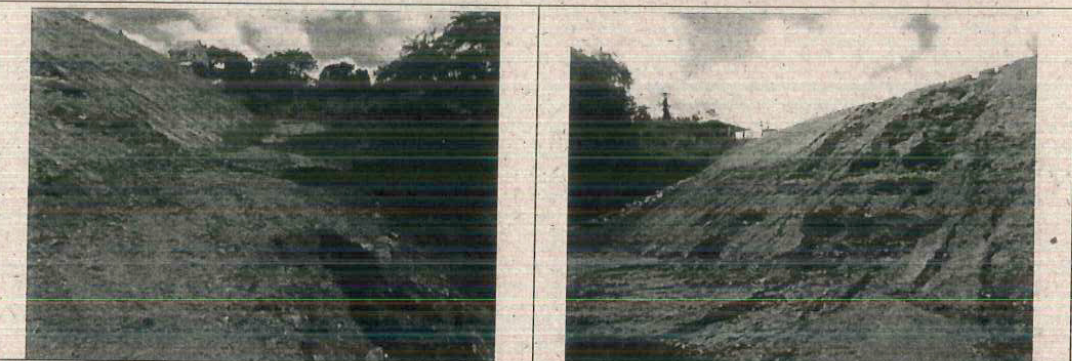
Fotos 1.21 e 1.22. Instalar sistema de drenagem provisório e reafirmar as encostas nas proximidades das obras complementares (Rio Fartura) do km 38+500

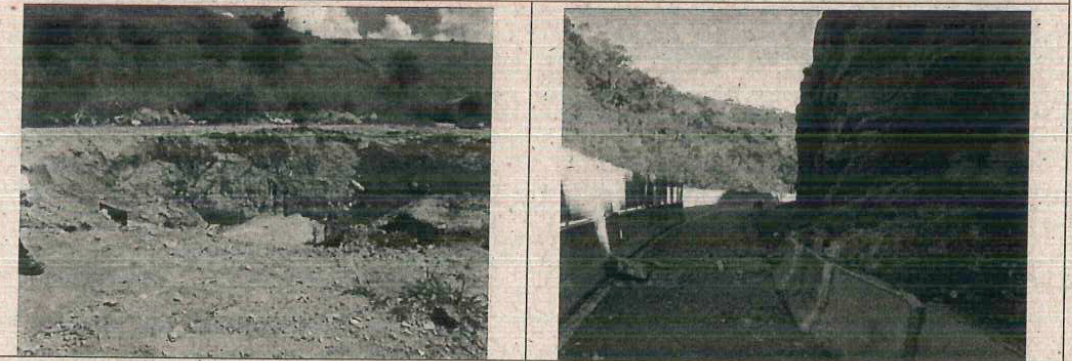
Foto 1.23. Instalar sistema de drenagem provisório e reafirmar os taludes nas proximidades das obras complementares do km 40. Foto 1.24. Executar medidas de estabilização no talude em rocha. Perigo de queda de blocos. (Km 52)

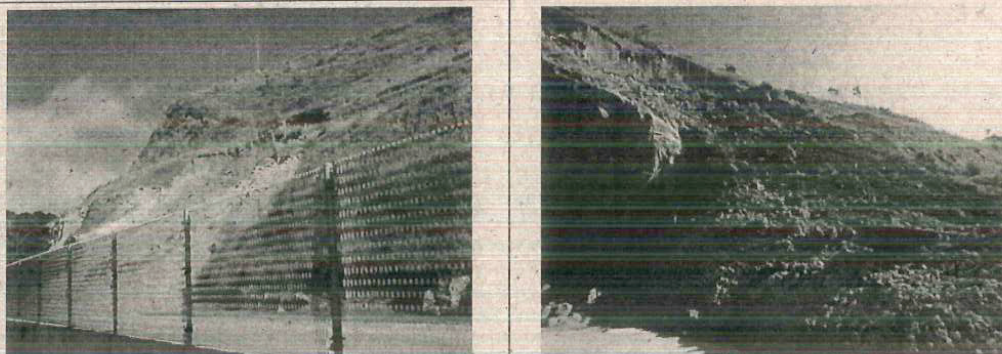
Fotos 1.25 e 1.26. Executar medidas de estabilização no talude em rocha/solo e reconstruir sistema de drenagem definitivo. Perigo de queda de blocos. (Km 52)

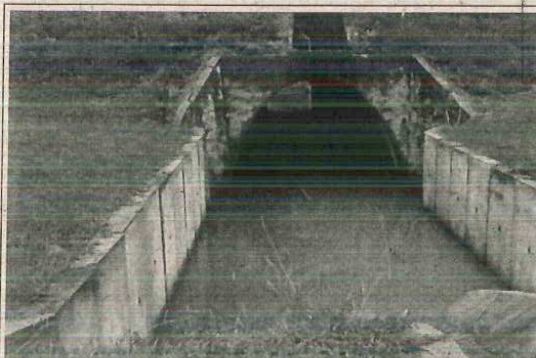
Foto 3.1. Adequar galeria no km 14+300 visando viabilizar seu funcionamento como passagem inferior de fauna. Esta galeria foi proposta como passagem de fauna no licenciamento. Todavia, observou-se em vistoria que a quantidade de água em seu interior pode impossibilitar sua utilização. Uma das soluções seria implantar passarela lateral para passagem de fauna. (km 14+300).

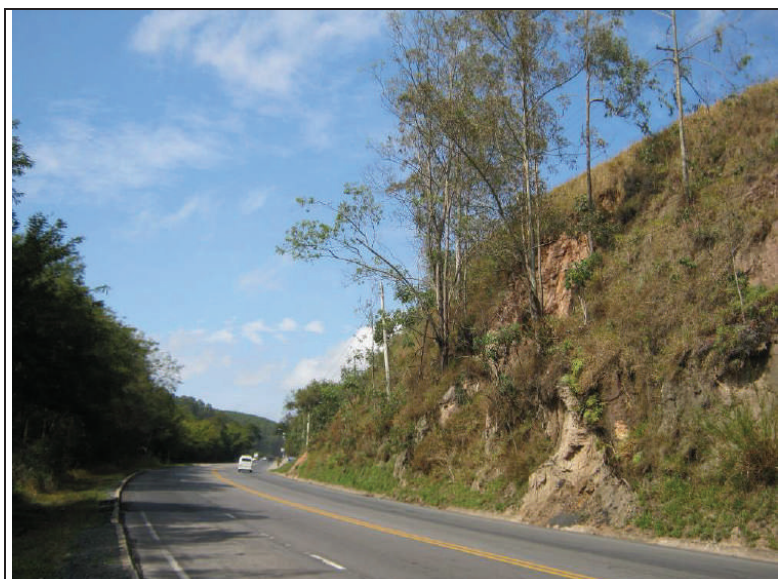
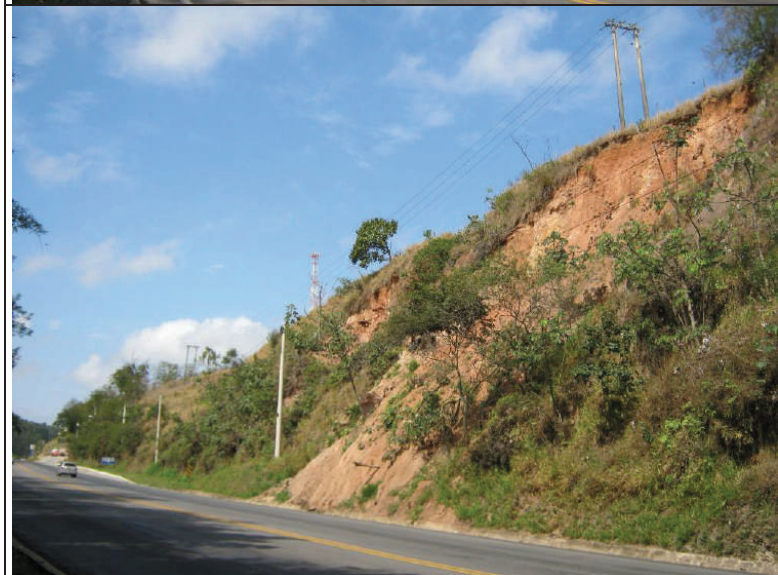
Talude de corte instável, apresentando processos erosivos devido a ausência de drenagem superficial e controle de parâmetros geométricos.

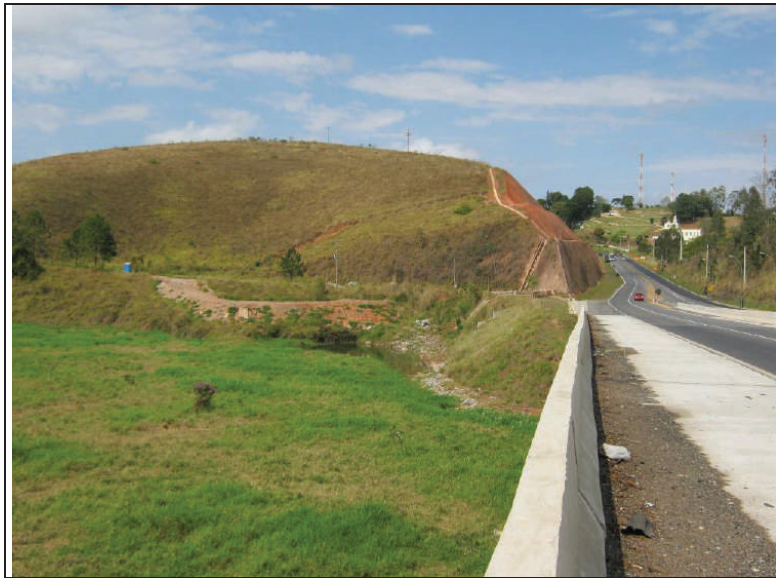
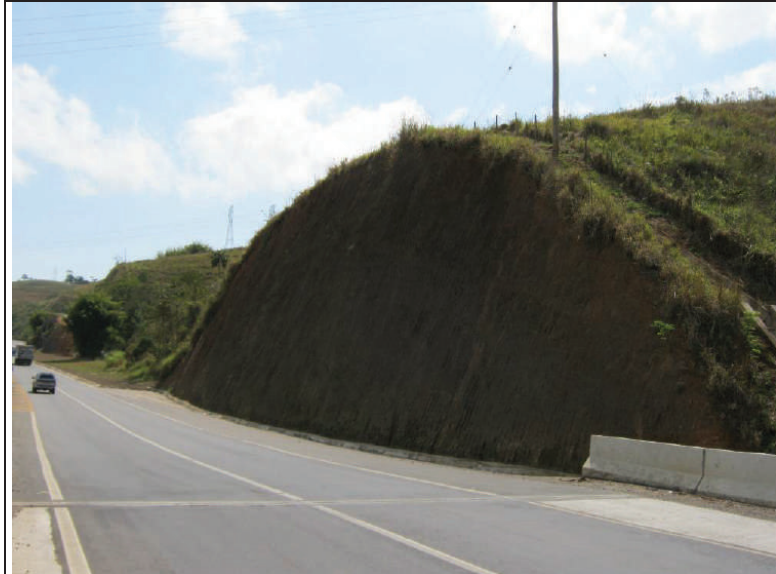
Descrição:
Tratam-se de taludes de corte que foram executados durante as obras de duplicação da ponte do Km 18+050 e que não apresentam forração vegetal.

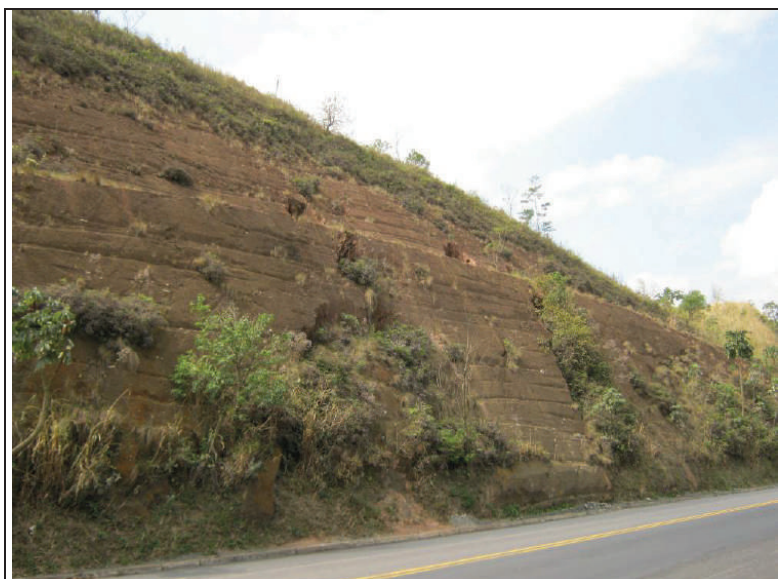
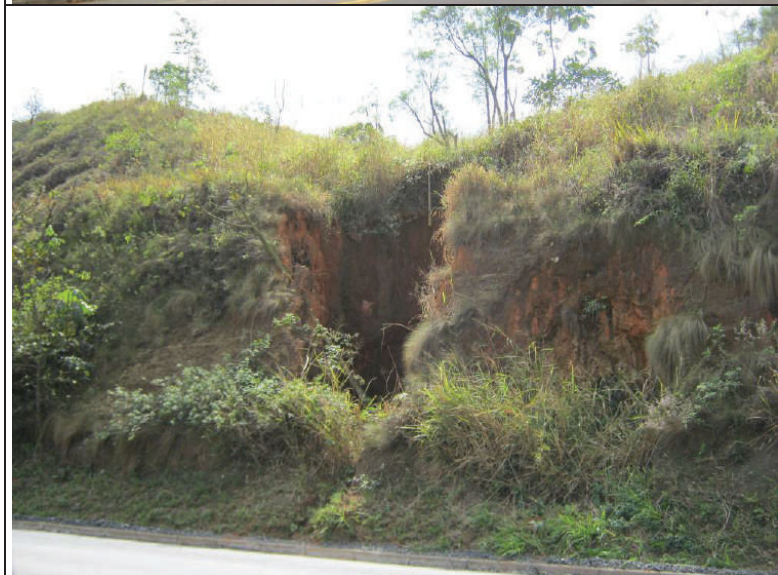
Talude de corte instável, apresentando processos erosivos devido a ausência de drenagem superficial e controle de parâmetros geométricos.

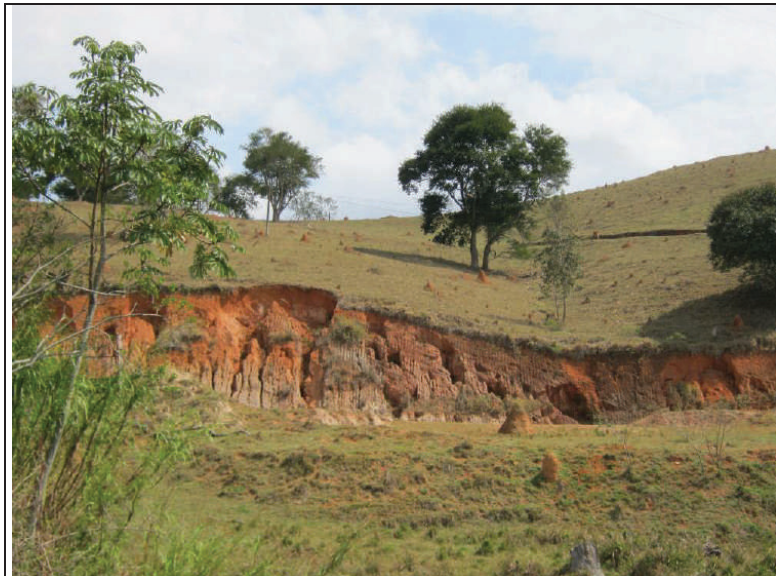
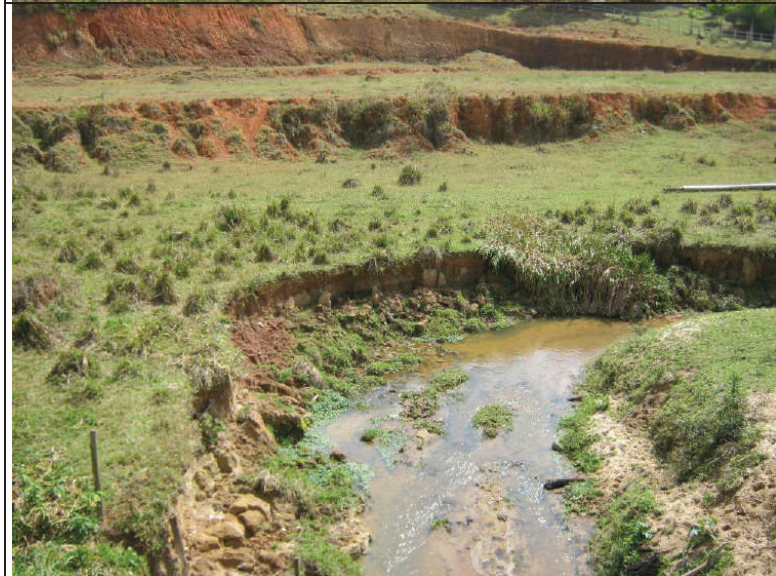
Talude de corte instável, apresentando processos erosivos devido a ausência de drenagem superficial.

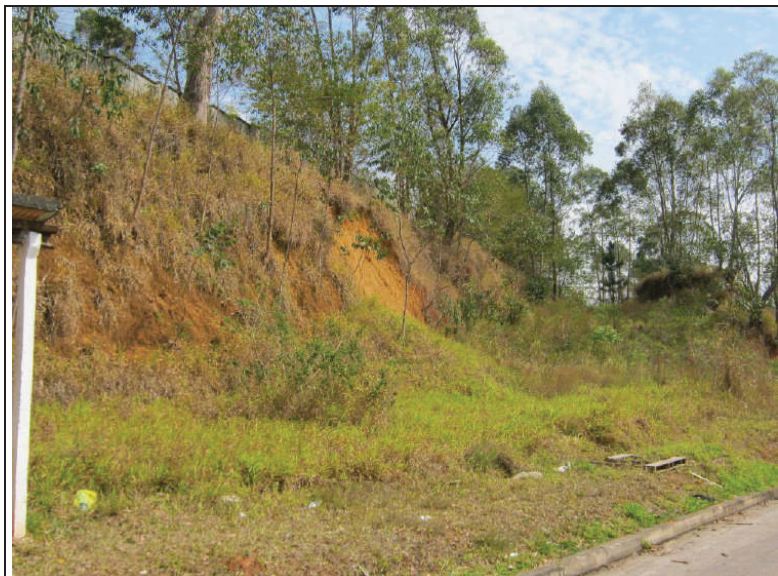
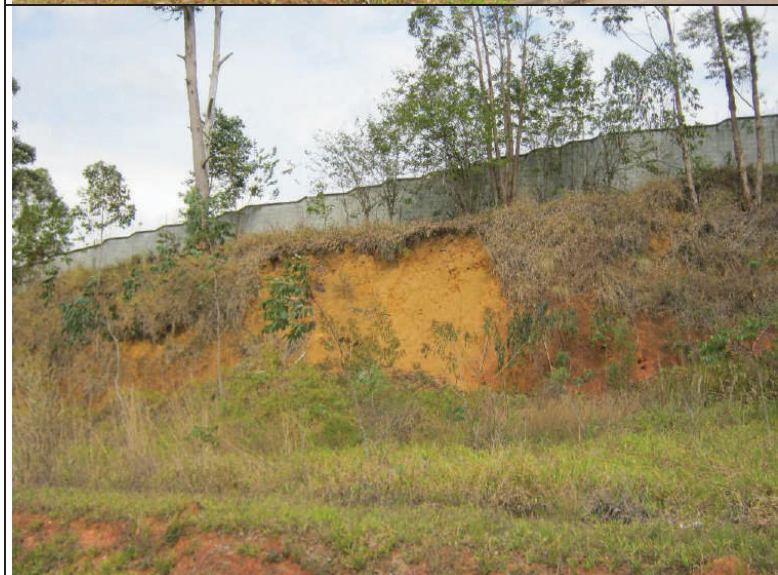
Talude de corte instável, próximo ao acesso para o município de Jambeiro, apresentando processos erosivos devido a ausência de drenagem superficial e controle de parâmetros geométricos.

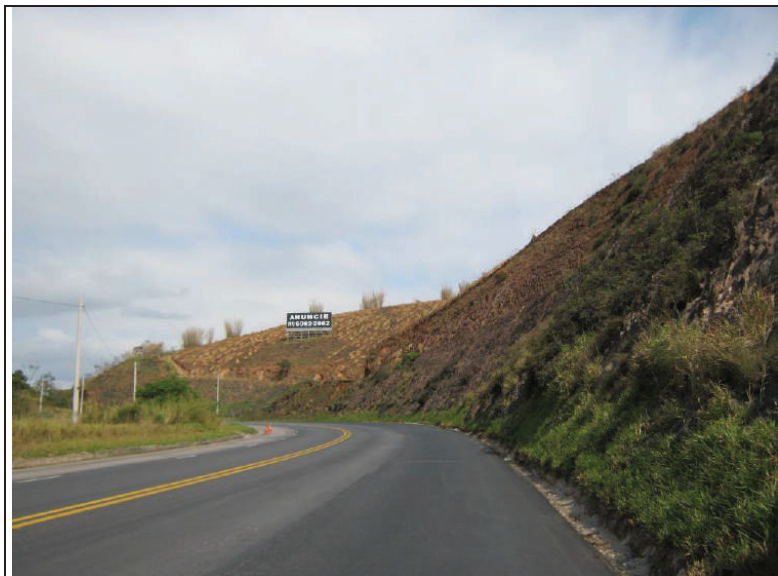
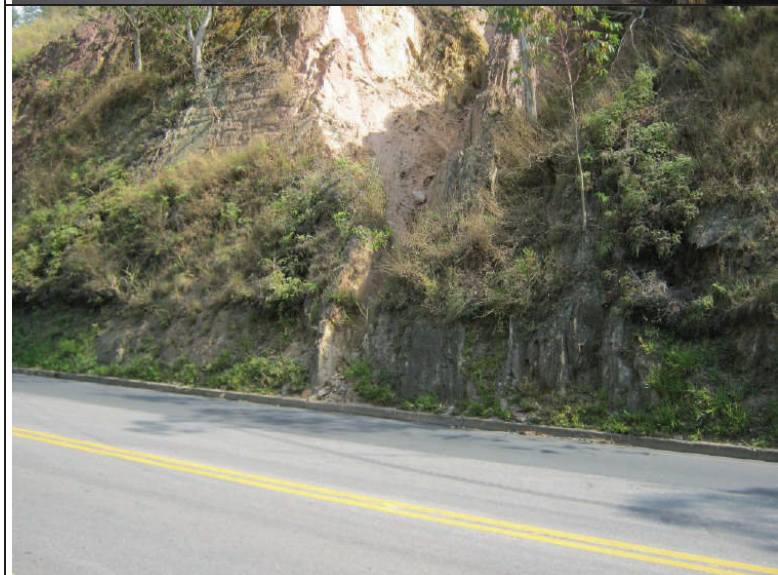
Talude de corte instável, apresentando processos erosivos devido a ausência de drenagem superficial e controle de parâmetros geométricos.

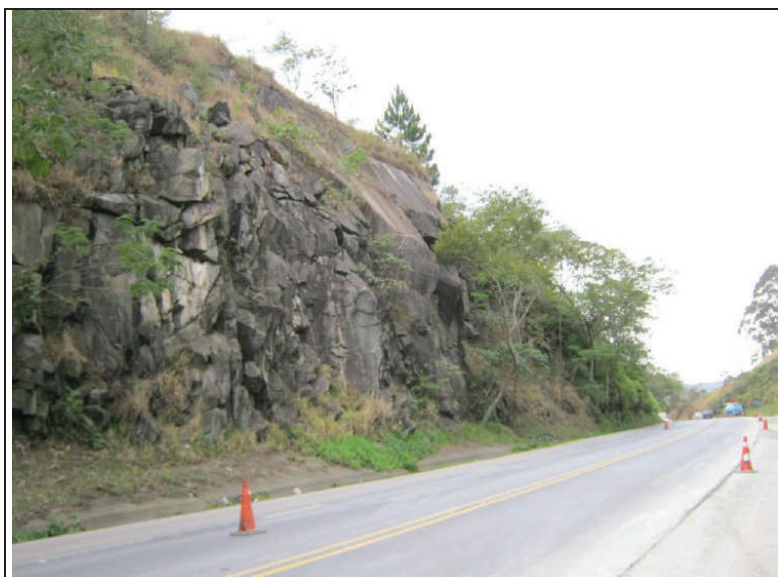
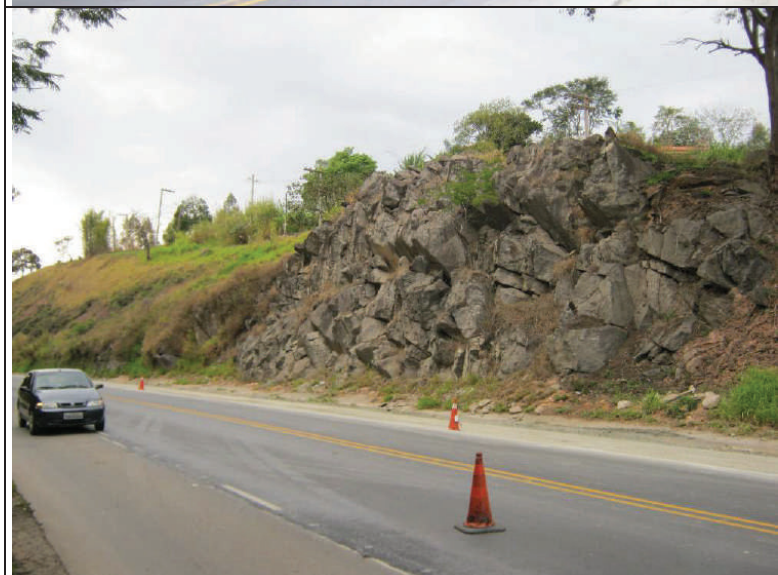
Talude de corte constituído que apresenta risco de desmonte de blocos de rocha do maciço.

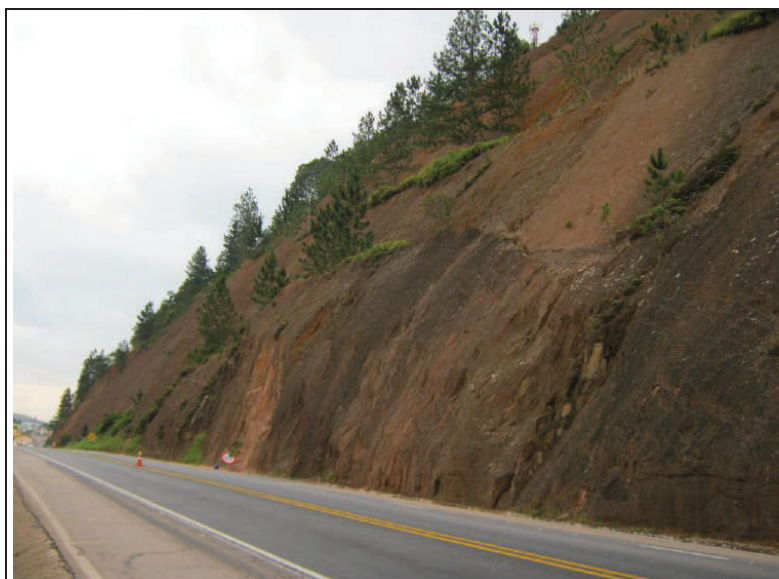
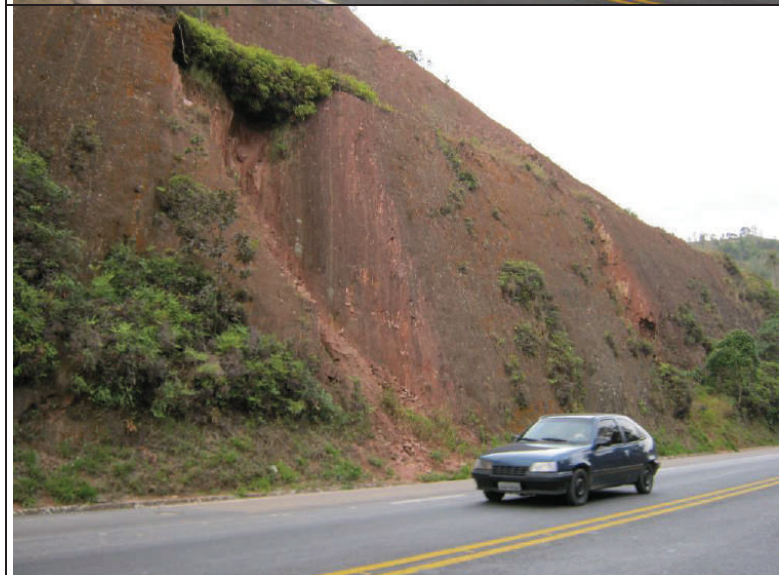
Talude de corte instável, apresentando processos erosivos devido a ausência de drenagem superficial e controle de parâmetros geométricos.

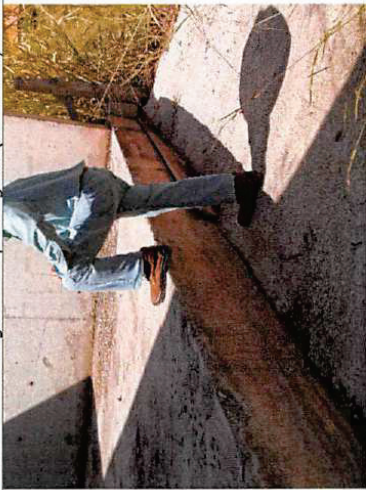
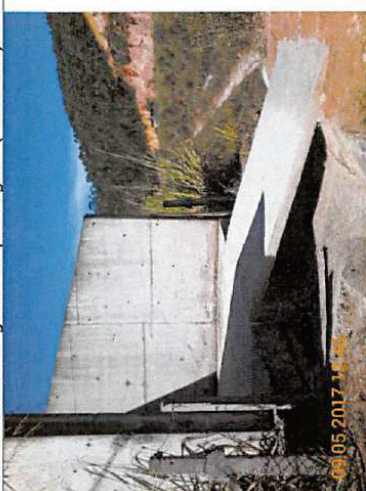
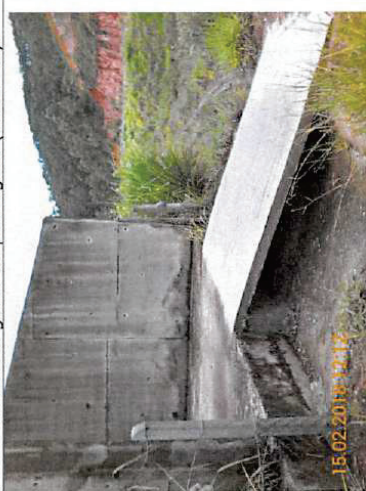
Foto 23. Presença de degrau impossibilitando o acesso por animais de pequeno porte.	Foto 23a. Foi executada rampa facilitando o acesso de animais de pequeno porte.	Foto 23b. Detalhe da rampa facilitando o acesso de animais de pequeno porte.

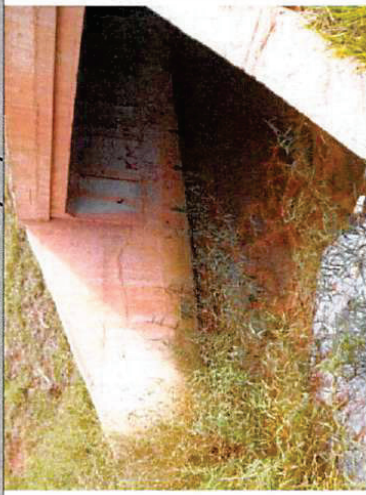
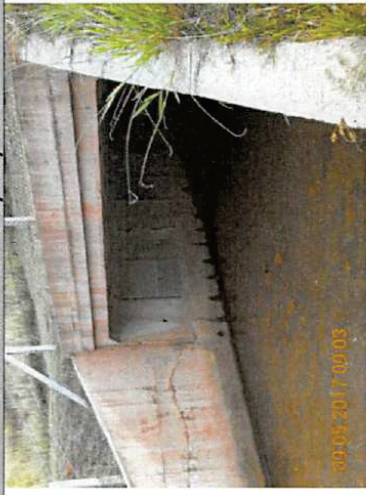
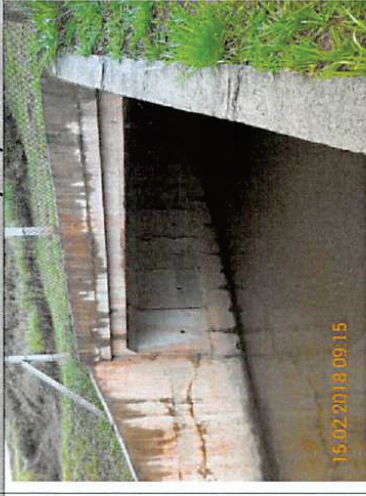
Foto 02. Detalhe da passagem úmida 1, sem adaptação para passagem seca (28/04/15).	Foto 02a. Detalhe da passagem úmida 1, sem adaptação para passagem seca (09/05/17).	Foto 02b. Não foi possível observar adaptação para passagem seca (15/02/18).

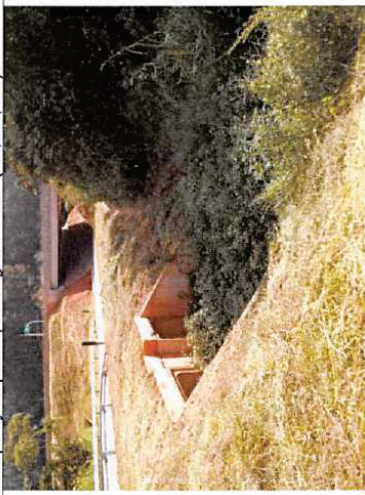
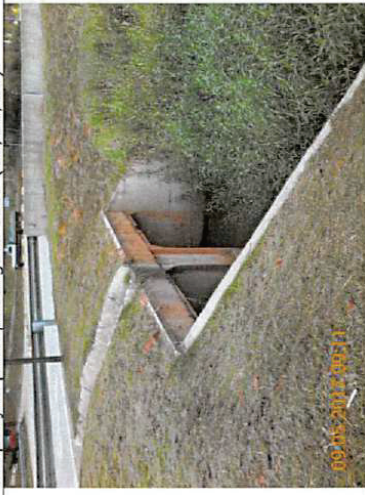
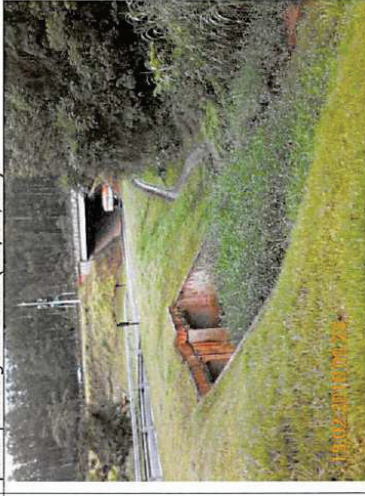
Foto 03. Vista da passagem úmida 2, sem cerca direcionadora - Pista Sul (28/04/2015).	Foto 03a. Vista da passagem úmida 2, sem cerca direcionadora - Pista Sul (09/05/2017).	Foto 03b. Vista da passagem úmida 2, sem cerca direcionadora - Pista Sul (15/02/2018).

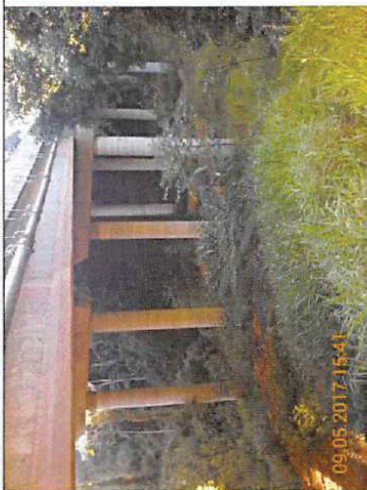
Foto 12.	Foto 12a. Vista da passagem inferior. Observado assoreamento junto ao curso d'água.	A passagem de animais foi visualizada à distância (não foi possível acessá-la devido à altura da vegetação).

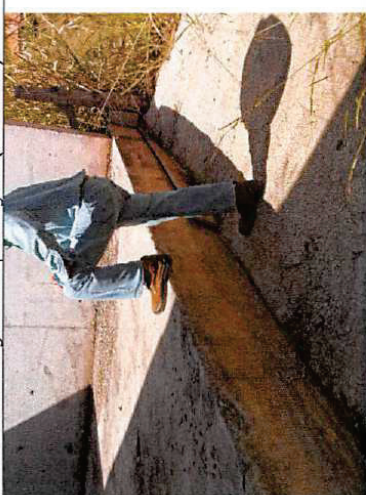
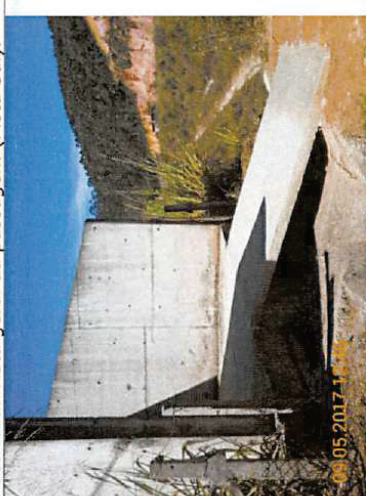
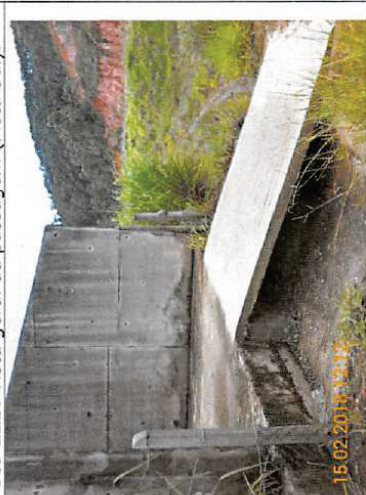
Foto 23. Presença de degrau impossibilitando o acesso por animais de pequeno porte.	Foto 23a. Foi executada rampa facilitando o acesso de animais de pequeno porte.	Foto 23b. Detalhe da rampa facilitando o acesso de animais de pequeno porte.
