CETESB

RELATÓRIO DE VISTORIA

Nº 008/17/IETR

PROCESSO: 13.523/2007
EMPREENDEDOR: Desenvolvimento Rodoviário S.A. - DERSA
EMPREENDIMENTO: Duplicação da Rodovia dos Tamoios (SP-099) - Subtrecho Planalto (km 11+500 ao 60+480)
MUNICÍPIOS: São José dos Campos, Jacareí, Jambeiro e Paraibuna
DATA: 08 e 09/03/2017

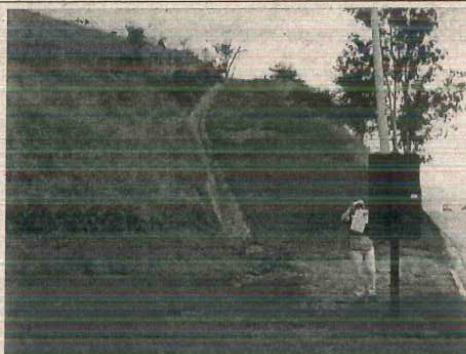
Foto 1.1. Finalizar o sistema de drenagem definitivo. Lançamento das águas inadequado causando processos erosivos. (Km 21)

- Implantação de dispositivos de drenagem definitiva e/ou finalização dos sistemas já existentes, que não apresentam dispositivo de dissipação de energia, ocasionando processos erosivos – (foto 1.1);

- **Finalizar o sistema de drenagem definitivo. Lançamento das águas inadequado causando processos erosivos. (Km 21). – Foto 1.1**
- **Reconstruir o sistema de drenagem definitivo e reafeiçoar e estabilizar os taludes (Km 20+900). – Foto 1.3**

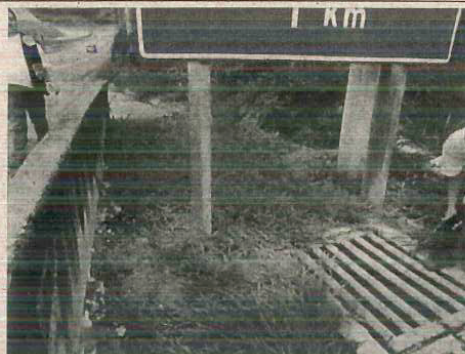
Foto 1.2. Readequar o sistema de contenção de produtos perigosos. Lançamento das águas pluviais diretamente no corpo água. Proteção parcial do trecho. (Km 18)

- Implantação de sistema de contenção de produtos perigosos, nas duas pistas da rodovia, inclusive nas Obras de Arte Especiais – OAE's, principalmente nas proximidades da Represa de Paraibuna, do Rio Paraíba do Sul e do Rio Paraibuna, além de readequação do sistema de drenagem, nas duas pistas da rodovia e OAE's, de forma que as águas pluviais atinjam o sistema de contenção de produtos perigosos, evitando seu lançamento diretamente em corpos d'água – (fotos 1.2, 1.10, 1.12, 1.13, 1.14, 1.17);

- **Readequar o sistema de contenção de produtos perigosos.**
- Lançamento das águas pluviais diretamente no corpo água.**
- Proteção parcial do trecho. (Km 18). - Foto 1.2**

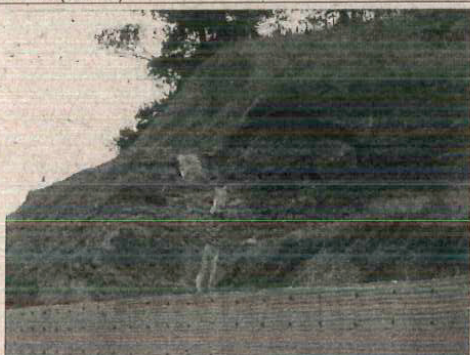
Foto 1.3. Reconstruir o sistema de drenagem definitivo e reafirmar e estabilizar os taludes (Km 20+900).

- Reconstrução e redimensionamento dos sistemas de drenagem definitivo indicado no relatório fotográfico – (fotos 1.3, 1.15 e 1.16);
- Implantação de sistema de contenção de sedimentos e de drenagem provisória nas obras da passagem superior de fauna, na altura do km 25+800 – (foto 1.7);

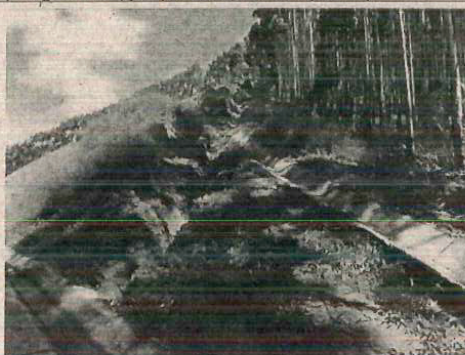
Foto 1.4. Adequar o sistema de drenagem definitivo e reafirmar os taludes. (Km 25)

- Implantação de medidas de reafirmação de taludes e onde se constataram processos erosivos instalados – (fotos 1.4, 1.5, 1.6, 1.18, 1.19, 1.20 e 1.23);

- **Adequar o sistema de drenagem definitivo e reafeiçoar os taludes. (Km 25). – Foto 1.4**
- **Estabilizar os taludes e redimensionar o sistema de drenagem definitivo de modo a evitar o assoreamento da lagoa em propriedade lindeira (Km 25). – Fotos 1.5 e 1.6**

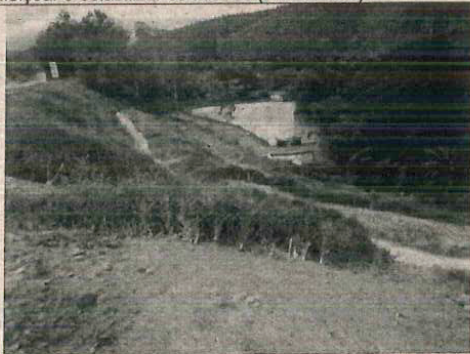
Fotos 1.5 e 1.6. Estabilizar os taludes e redimensionar o sistema de drenagem definitivo de modo a evitar o assoreamento da lagoa em propriedade limdeira (Km 25).

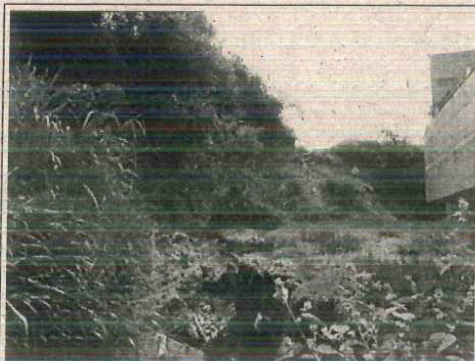
Foto 1.7. Instalar sistema de drenagem provisório e reafirmar as superfícies nas proximidades da passagem de fauna (Km 25+800)

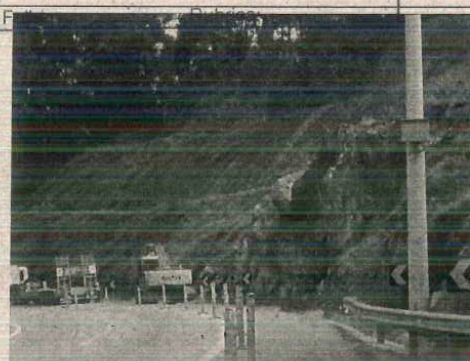
Foto 1.8. Executar medidas de estabilização no talude em rocha. Perigo de queda de blocos. (Km 26+700).

- Implantação de mecanismos de estabilização de taludes em rocha e mistos (rocha/solo), com destaque para os relacionados no relatório fotográfico, tendo em vista os riscos para os usuários da rodovia – (fotos 1.8, 1.9, 1.11, 1.24, 1.25 e 1.26). Tais ações deverão ser realizadas também entre os km 48+300 e km 49, onde foram constatados os mesmos problemas;

- **Executar medidas de estabilização no talude em rocha. Perigo de queda de blocos. (Km 26+700 – Pista norte e sul). – Foto 1.8**
- **Executar medidas de estabilização de talude em rocha. Constatação de deslocamento dos blocos. Perigo de queda de blocos. (Km 32+900). – foto 1.11**

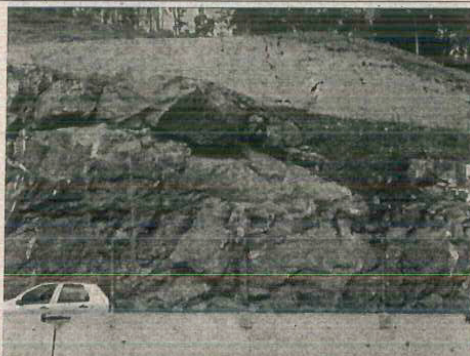
Foto 1.9. Executar medidas de estabilização no talude em rocha. Perigo de queda de blocos. (Km 26+700)

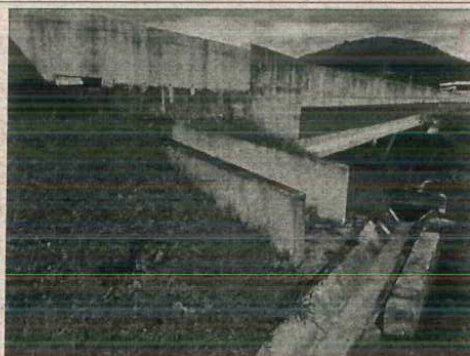
Foto 1.10. Readequar o sistema de contenção de produtos perigosos. Lançamento das águas pluviais diretamente no corpo d'água (Rio Paraíba do Sul) a poucos metros da caixa de contenção de produtos perigosos. (Km 28)

- **Readequar o sistema de contenção de produtos perigosos. Lançamento das águas pluviais diretamente no corpo d'água (Rio Paraíba do Sul) a poucos metros da caixa de contenção de produtos perigosos. (Km 28). – Foto 1.10**

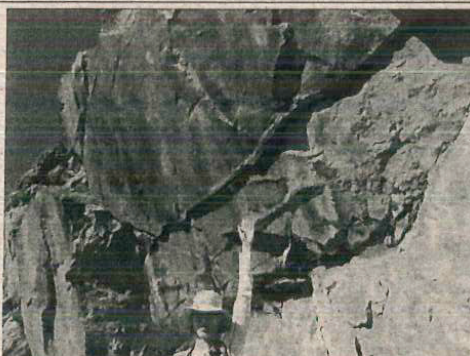
Foto 1.11. Executar medidas de estabilização de talude em rocha. Constatação de deslocamento dos blocos. Perigo de queda de blocos. (Km 32+900).

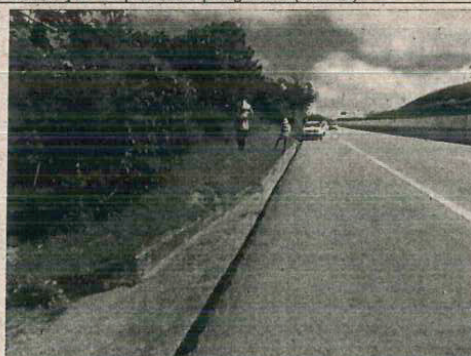
Foto 1.12. Readequar o sistema de contenção de produtos perigosos. Lançamento das águas pluviais diretamente no corpo d'água (Rio Paraíba do Sul). Proteção parcial do trecho. Caixa para produtos perigosos a montante e a jusante do ponto de lançamento. (Km 33+400)

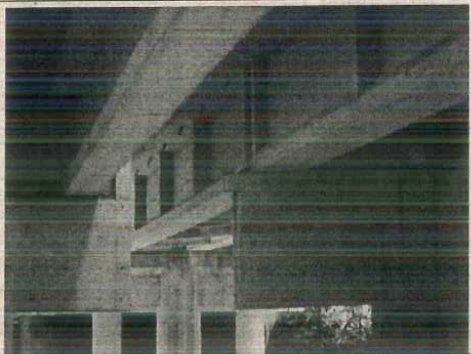
Foto 1.13. Instalar sistema de captação de águas pluviais sob as Obras de Arte Especiais - OAE's. Lançamento direto no Rio Paraíba (km 33+500)

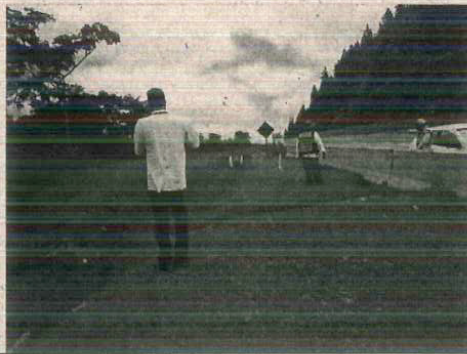
Foto 1.14. Readequar o sistema de contenção de produtos perigosos evitando o lançamento das águas pluviais no corpo d'água (Rio Paraíba). Proteção parcial do trecho (km 34+600)

- **Readequar o sistema de contenção de produtos perigosos evitando o lançamento das águas pluviais no corpo d'água (Rio Paraibuna). Proteção parcial do trecho (km 34+600). – Foto 1.14**

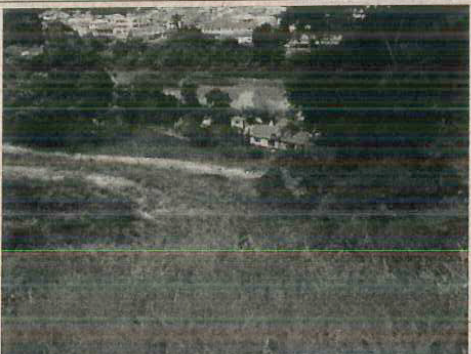
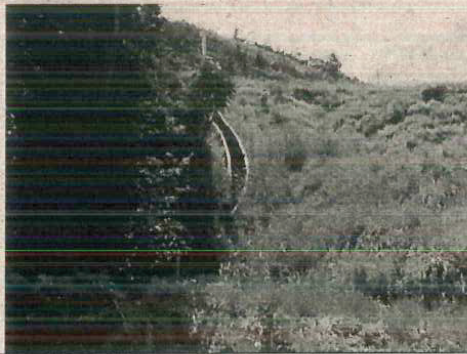
Fotos 1.15 e 1.16. Redimensionar o sistema de drenagem definitivo. Lançamento das águas pluviais em propriedades lindeiras, causando assoreamento e inundação (km 34+600)

- **Redimensionar o sistema de drenagem definitivo. Lançamento das águas pluviais em propriedades lindeiras, causando assoreamento e inundação (km 34+600). – fotos 1.15 e 1.16**

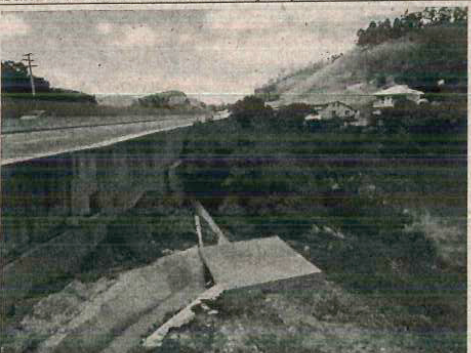
Foto 1.17. Readequar o sistema de drenagem pluvial, redirecionando o fluxo para a caixa de produtos perigosos. Lançamento parcial das águas no corpo d'água (Rio Paraíba) a poucos metros da captação pública do município de Paraíba (Km 35+300)

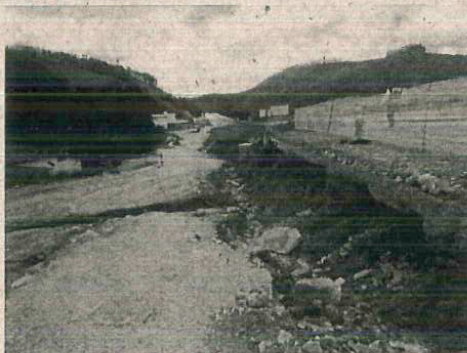
Foto 1.18. Instalar sistema de drenagem provisório e reafirmar o acesso nas proximidades das obras complementares do km 36+800

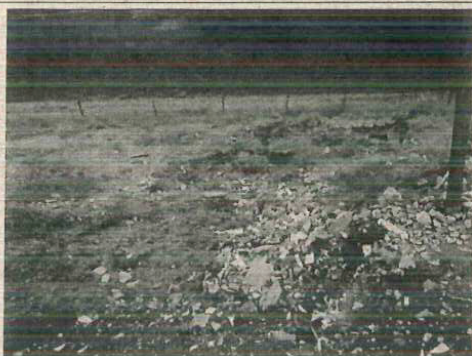
Foto 2.1. DME 17A – Deficiência no sistema de drenagem e disposição de restos de construção.

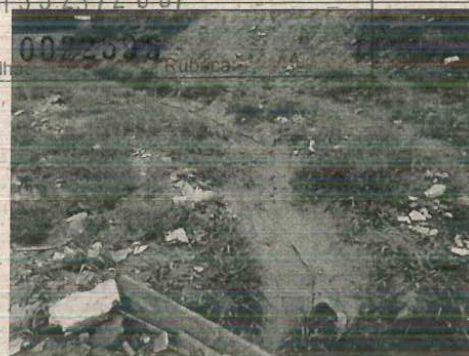
Foto 2.2. DME 17A – Assoreamento no sistema de drenagem definitivo.

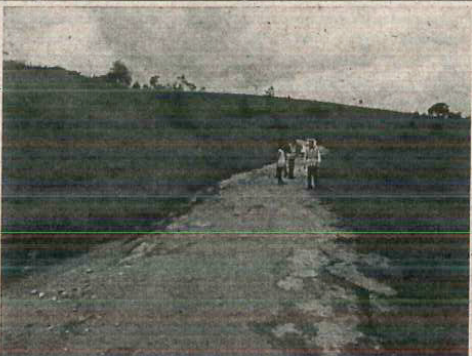
Foto 2.3 DME 17B – Acúmulo de sedimentos em estrada de acesso a jusante do depósito

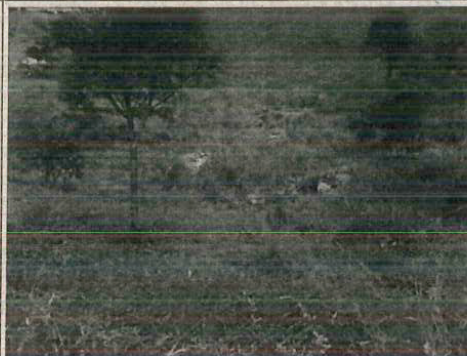
Foto 2.4 DME 17B – Assoreamento de lagoa a jusante do depósito.

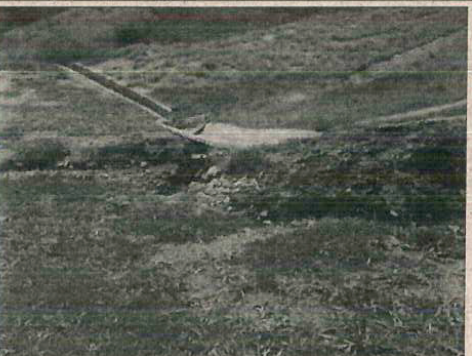
Foto 2.5. DME 23,2 – Problemas no sistema de drenagem provisório e assoreamento.

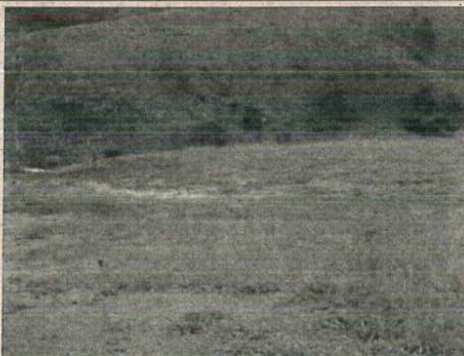
Foto 2.6. DME 23,2 – Acúmulo de águas nas bermas e problemas no sistema de drenagem provisório.

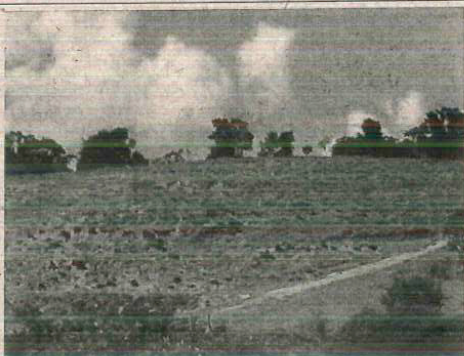
Foto 2.7. DME 40,4 – Erosão, assoreamento e deficiência no sistema de drenagem.

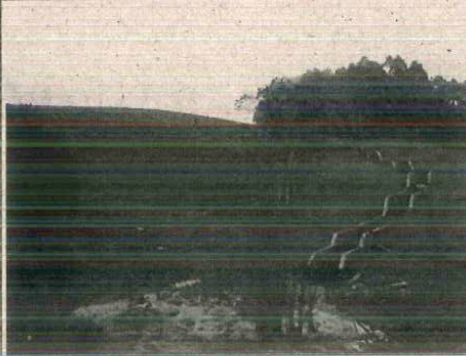
Foto 2.8. DME 60,0 – Transporte de sedimentos pelo sistema de drenagem

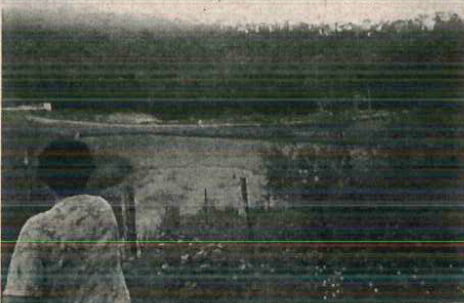
Foto 2.9. DME 60,0 – Assoreamento da lagoa a jusante.

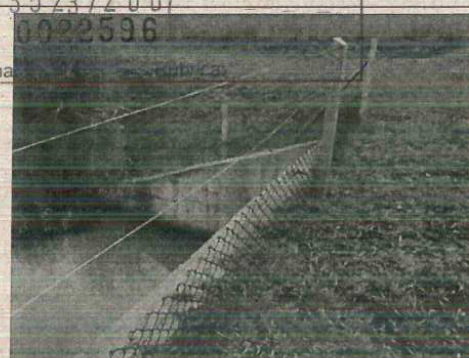
Foto 3.2. Adequar as cercas de direcionamento de fauna junto ao emboque da passagem de fauna inferior no km 14+300, de acordo com a Norma DNIT 077/2006 (recomendação de tela com 2 metros de altura, entre outros).

- Adequação das cercas para o direcionamento de fauna, atendendo as normas do DNIT 077/2006 (recomendação de tela com 2 metros de altura, entre outros), em todas as passagens de fauna inferiores: km 14+250, km 25+800, km 28+800, km 43+650, km 49+350, 51+100, 53+100 e 56+550 – (fotos 3.2, 3.7, 3.8, 3.9, 3.13, 3.14, 3.17, 3.18, 3.22). Solicita-se essa adequação para evitar a passagem de fauna por cima e por baixo das cercas utilizadas, que possuem 30 cm de altura;

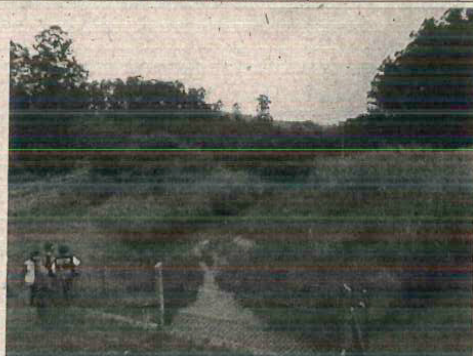
Foto 3.3. Entorno da passagem de fauna inferior no km 14+300.

- Adequação da galeria proposta como passagem de fauna inferior no km 14+300, de forma a criar ponto de travessia seco, dado que o espelho d'água está cobrindo toda extensão da passagem – (fotos 3.1 e 3.3);

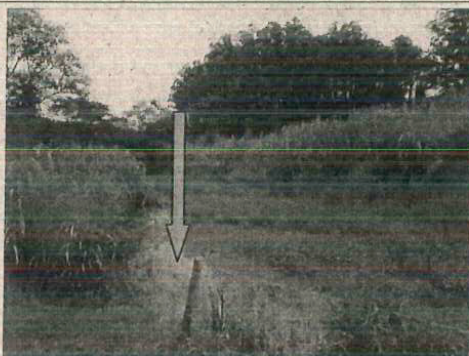
Foto 3.4. Adequar término da cerca de direcionamento de fauna implantada junto à passagem de fauna inferior no km 14+300, conectando-a até a próxima galeria.

- Adequação do término da cerca de direcionamento de todas as passagens de fauna inferiores – (fotos 3.4, 3.10, 3.11, 3.15, 3.16, 3.18, 3.21, 3.23 e 3.24). O término abrupto da cerca de direcionamento de fauna pode acarretar na criação de pontos de atropelamento e de acidentes na rodovia, pois o animal pode adentrar na pista, dada ausência de adequado direcionamento. Solicita-se que seja implementada conexão, via cerca de direcionamento, entre as passagens inferiores, o que implicará em cercamento por extensões mais longas que aquelas atualmente existentes na rodovia;

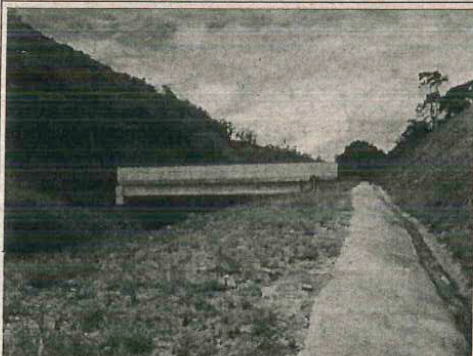
Foto 3.5. Finalizar implantação da passagem de fauna superior no km 25+800.

- Adequação dos emboques das passagens de fauna (vãos e degraus) – (fotos 3.12, 3.19 e 3.20);
- Finalização da implantação da passagem de fauna superior no km 25+800 (fotos 3.5 e 3.6). A estrutura principal já existe, porém, falta implantar os emboques (conexão com os taludes) e as cercas de direcionamento a fim de que fique funcional.

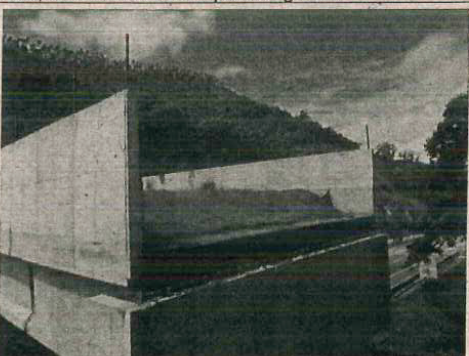
Foto 3.6. Parte interna da passagem de fauna superior do km 25+800 com gramineas e arvoretas.

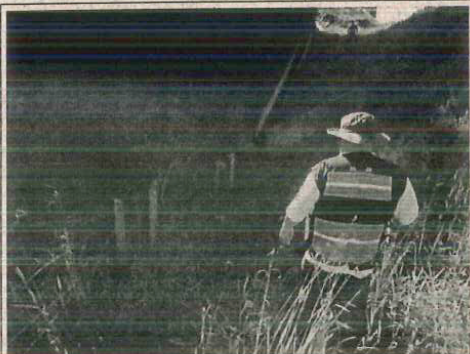
Foto 3.7. Adequar as cercas de direcionamento de fauna junto a passagem de fauna inferior no km 28+800, de acordo com a Norma DNIT 077/2006.

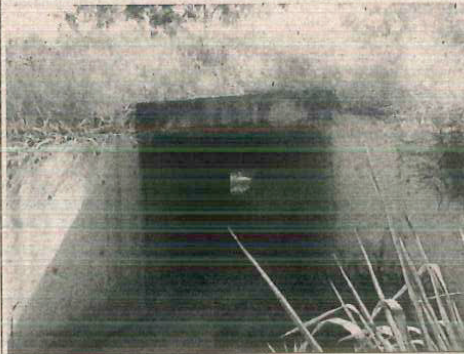
Foto 3.8. Passagem de fauna inferior no km 43+650. Adequar cerca de direcionamento conforme demonstrado nas próximas três fotos.

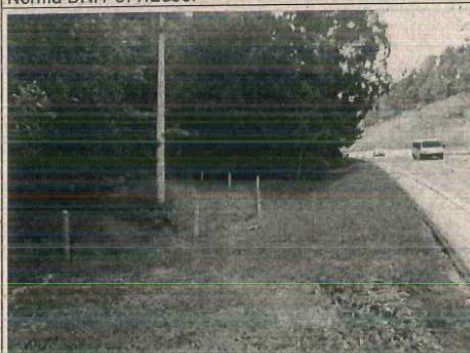
Foto 3.9. Adequar as cercas de direcionamento de fauna junto à passagem de fauna inferior no km 43+650, de acordo com a Norma DNIT 077/2006.

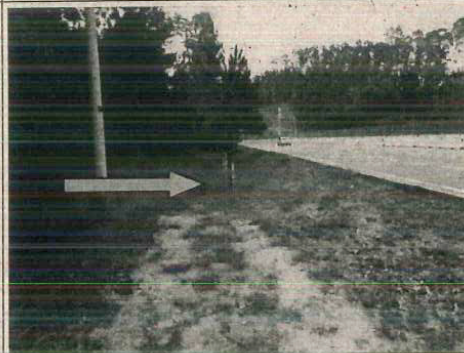
Foto 3.10. Adequar o término da cerca de direcionamento junto à passagem de fauna inferior no km 43+650 (seta). A descontinuidade da cerca permite acesso de animais à rodovia (até os direciona), acarretando em atropelamento e acidentes com os usuários.

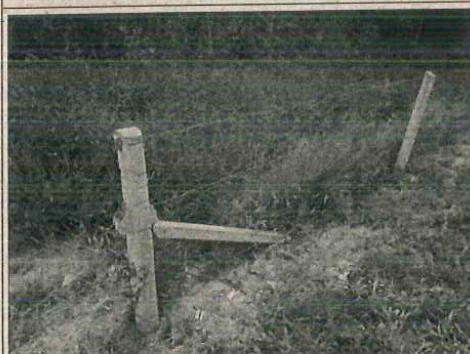
Foto 3.11. Detalhe da foto anterior. Adequar término abrupto da cerca de direcionamento junto à passagem de fauna no km 43+650.

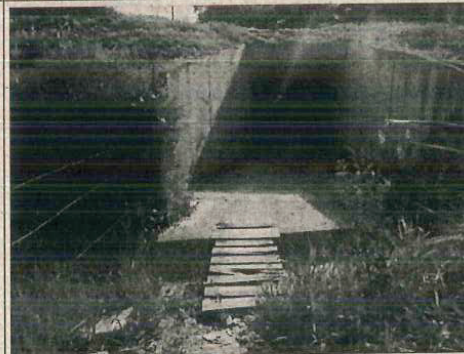
Foto 3.12. Adequar entrada da passagem de fauna situada no km 49+350 (implantar passarela de concreto). Vão formado por sistema de drenagem dificulta ou não permite a entrada de animais. A ponte de madeira é uma medida temporária.

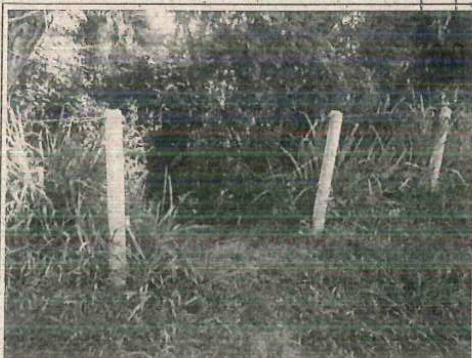
Foto 3.13. Adequar cercas de direcionamento de fauna junto à passagem de fauna inferior no km 49+350, de acordo com a Norma DNIT 077/2006.

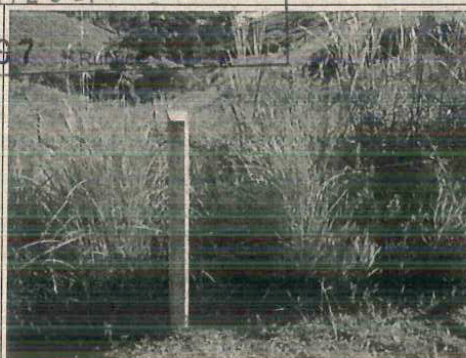
Foto 3.14. Adequar as cercas de direcionamento de fauna junto à passagem de fauna inferior no km 51+100, de acordo com a Norma DNIT 077/2006.

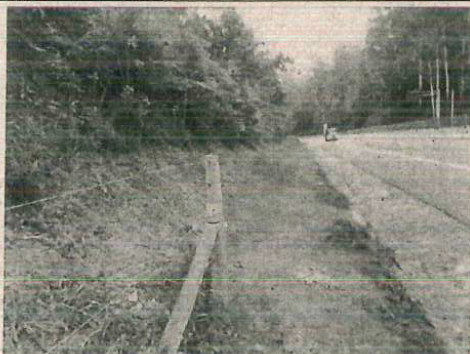
Fotos 3.15 e 3.16. Adequar término da cerca de direcionamento de fauna junto à passagem de fauna inferior no km 51+100 (visada sul da pista norte).

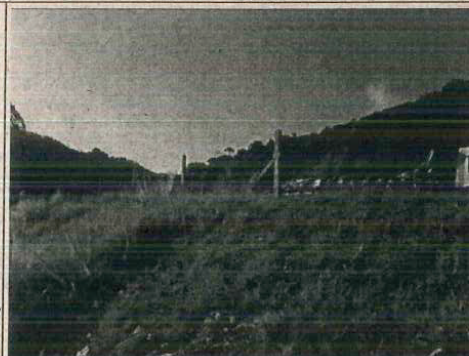
Foto 3.18. Adequar cercas de direcionamento de fauna junto à passagem de fauna inferior no km 53+100, de acordo com a Norma DNIT 077/2006 e adequar término de forma abrupta (permitir conexão com outra passagem).

- **Adequar cercas de direcionamento de fauna junto à passagem de fauna inferior no km 49+350, de acordo com a Norma DNIT 077/2006. – Foto 3.13**
- **Adequar as cercas de direcionamento de fauna junto à passagem de fauna inferior no km 51+100, de acordo com a Norma DNIT 077/2006. – Foto 3.14**
- **Adequar término da cerca de direcionamento de fauna junto à passagem de fauna inferior no km 51+100 (visada sul da pista norte). – Fotos 3.15 e 3.16**
- **Adequar cercas de direcionamento de fauna junto à passagem de fauna inferior no km 53+100, de acordo com a Norma DNIT 077/2006 e adequar término de forma abrupta (permitir conexão com outra passagem). – Foto 3.18**

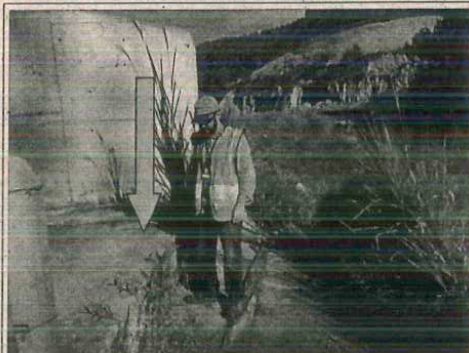
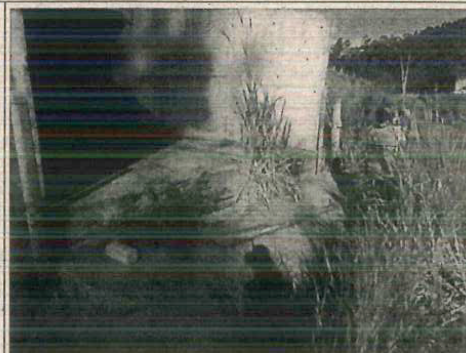
Fotos 3.19 e 3.20. Adequar entrada da passagem de fauna situada no km 53+100 (implantar passarela de concreto). O desnível existente (seta) dificulta ou não permite a entrada de animais.

- **Adequar entrada da passagem de fauna situada no km 53+100 (implantar passarela de concreto). O desnível existente (seta) dificulta ou não permite a entrada de animais. – Fotos 3.19 e 3.20**

Na passagem de fauna do Km 53+100 foi implantada uma rampa de concreto visando eliminar o desnível existente no emboque da passagem conforme pode ser verificado na nas fotos apresentadas abaixo:

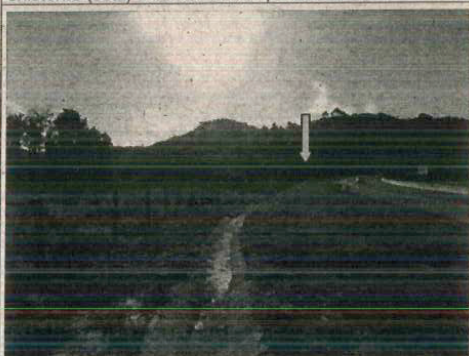
Foto 3.21. Adequar término abrupto da cerca de direcionamento (seta) junto a passagem inferior de fauna no km 53+100.

- **Adequar término abrupto da cerca de direcionamento (seta) junto a passagem inferior de fauna no km 53+100. Foto 3.21**
- **Adequar cercas de direcionamento de fauna junto à passagem de fauna inferior no km 56+500, de acordo com a Norma DNIT 077/2006. – Foto 3.22**
- **Adequar término de forma abrupta de cerca de direcionamento junto à passagem de fauna no km 56+550 (prolongar extensão margeando acesso lindeiro retratado na próxima foto). Foto 3.23**

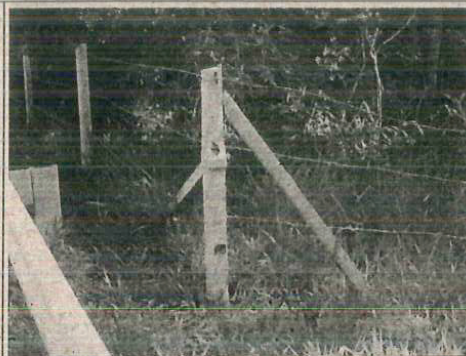
Foto 3.22. Adequar cercas de direcionamento de fauna junto à passagem de fauna inferior no km 56+500, de acordo com a Norma DNIT 077/2006.

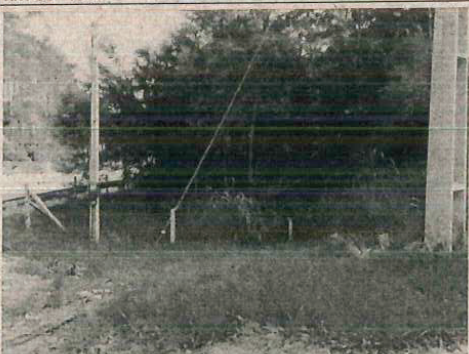
Foto 3.23. Adequar término de forma abrupta de cerca de direcionamento junto à passagem de fauna no km 56+550 (prolongar extensão margeando acesso lindeiro retratado na próxima foto).

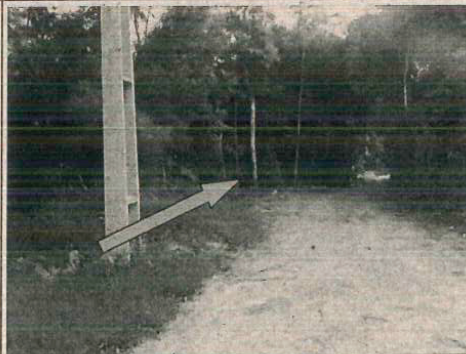
Foto 3.24. Indicação da direção de prolongamento da cerca de direcionamento, mencionada na foto anterior (seta).

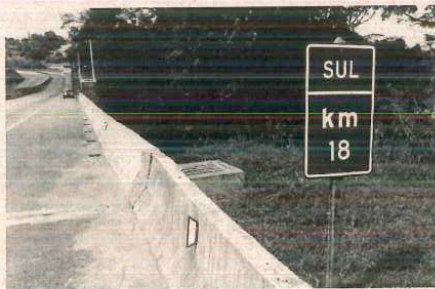
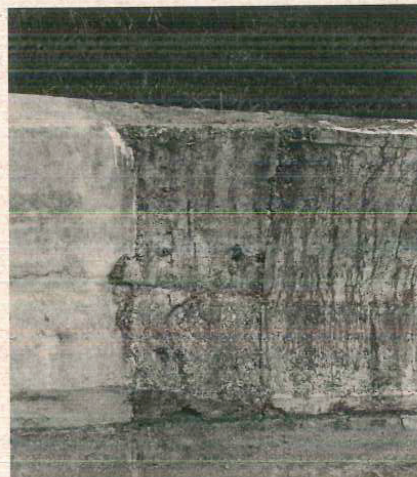
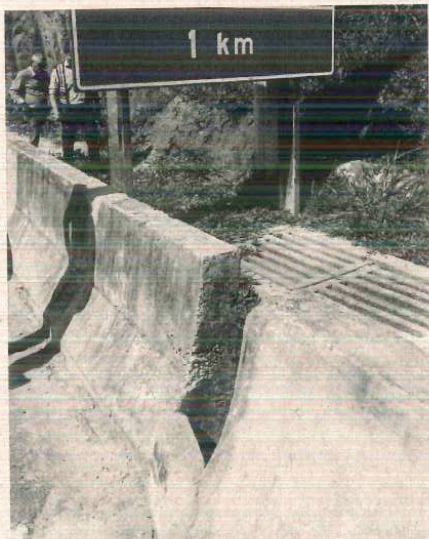
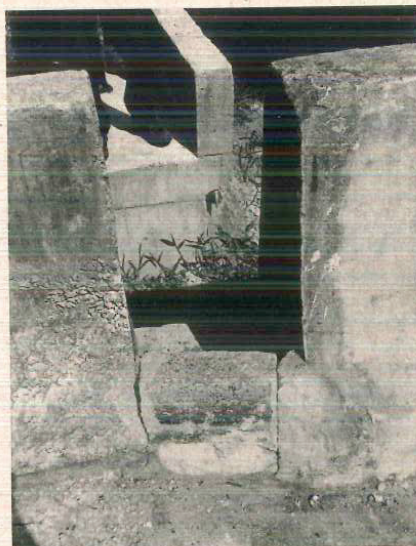
A caixa de contenção de produtos perigosos localizado no km 18 PS apresenta sistema fechado. Conforme consta nos projetos DE-44.01.000-H04-010 e DE-44.01.000-H04-011, apresentado no anexo 01, as águas pluviais são captadas da rodovia e direcionadas para as caixas de contenção para posteriormente serem lançadas no corpo d'água.

Conforme fotos a seguir, o sistema de drenagem está fechado, conduzindo para as caixas de contenção já instaladas. Portanto, não ocorre o lançamento direto no corpo d'água.

Vista sul da pista sentido litoral, com a caixa de contenção e o sistema de drenagem fechado.

Vista oposta da fenda, do lado interno da pista, onde está completamente fechada, impedindo a passagem de água.

Trecho do guarda corpo localizado na extremidade sul da OAE, cuja drenagem está fechada, impedindo o lançamento direto no curso d'água.

Detalhe do fechamento da drenagem. Com isso, toda captação passa pela caixa de contenção ao fundo.

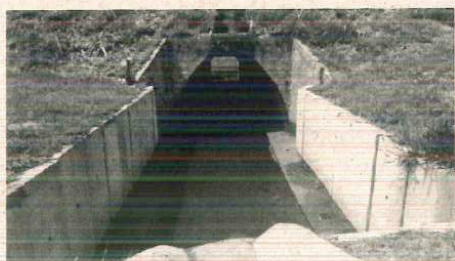
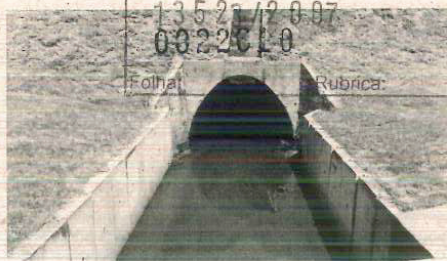
O acúmulo de água na passagem de fauna do Km 14+300 se deve à deficiência no escoamento superficial, em função de problemas de retenção à jusante, que está ocasionando o alagamento de toda região desta várzea, incluindo a passagem de fauna. Cabe destacar que foi implantada passarela lateral, porém, em virtude do elevado nível d'água, atualmente ela se encontra abaixo da lâmina d'água, conforme fotos abaixo:

Foto de 2014, da época da conclusão das obras, mostra a passagem mais seca, bem como a passarela lateral.

Foto atual da passagem de fauna do km 14+300. Apesar do nível d'água, é possível observar a passarela lateral.

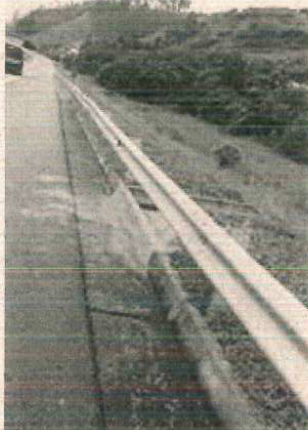
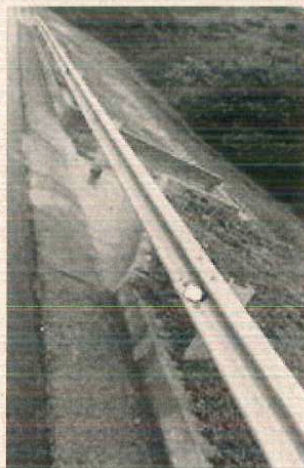
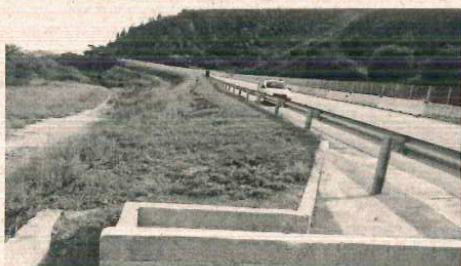
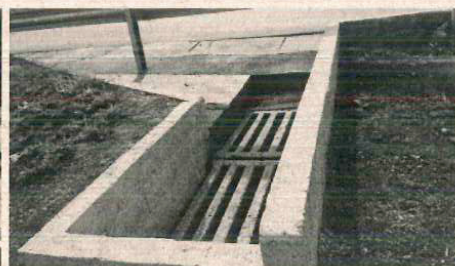
- **Readequar o sistema de contenção de produtos perigosos evitando o lançamento das águas pluviais no corpo d'água (Rio Paraibuna). Proteção parcial do trecho (km 34+600). – Foto 1.14**

As saídas d'água existentes no local foram fechadas.

Foi realizado o direcionamento do fluxo de águas pluviais para caixa de contenção de produtos perigosos.

Idem foto anterior com vista de outro ângulo.

Detalhe da caixa de contenção de produtos perigosos.

A DERSA em conjunto com o Consórcio Construtor realizou a adequação no sistema de contenção no trecho do km 34+600. As duas saídas d'água existentes foram fechadas conforme pode ser observado nas fotos abaixo. O fluxo das águas pluviais foi direcionando para a caixa de contenção de produtos perigosos.

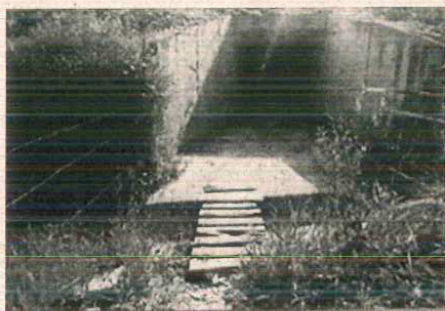
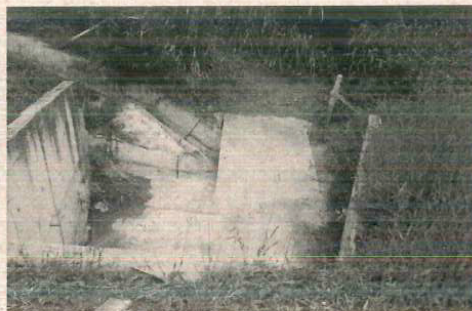
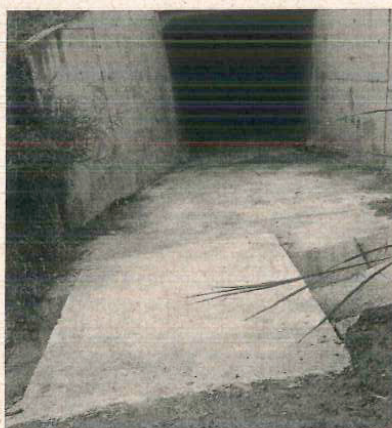
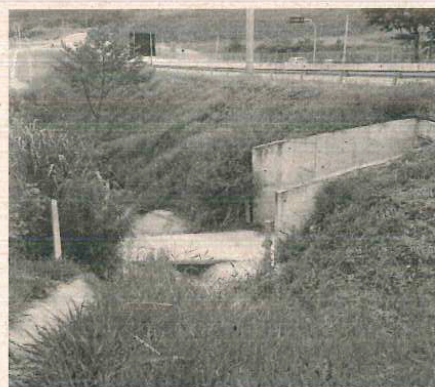
- **Adequar entrada da passagem de fauna situada no km 49+350 (implantar passarela de concreto). Vão formado por sistema de drenagem dificulta ou não permite a entrada de animais. A ponte de madeira é uma medida temporária. – Foto 3.12**

Foto tirada no dia 08/03/17. Vale ressaltar que as madeiras encontradas no local não foram colocadas pela DERSA.

Detalhe da implantação de passarela de concreto no emboque da passagem de fauna no trecho do km 49+350.

Idem foto anterior com vista de outro ângulo.

Passarela de concreto que foi implantada na saída do emboque da passagem de fauna.

A DERSA em conjunto com o Consórcio Construtor realizou a adequação na saída do emboque da passagem de fauna do Km 49+350 implantando uma passarela de concreto visando facilitar a entradas de animais conforme pode ser verificado nas fotos apresentadas abaixo:

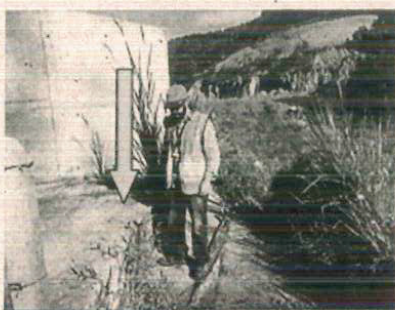
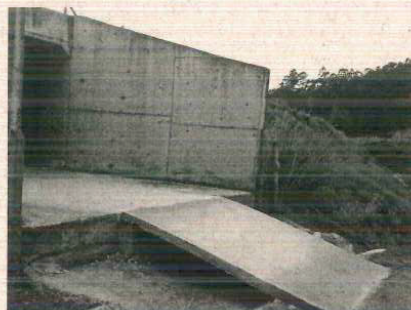
- **Adequar entrada da passagem de fauna situada no km 53+100 (implantar passarela de concreto). O desnível existente (seta) dificulta ou não permite a entrada de animais. – Fotos 3.19 e 3.20**

Foto tirada no dia 08/03/17.

Foi implantada uma rampa de concreto no emboque da passagem de fauna com finalidade de eliminar o desnível existente no local.

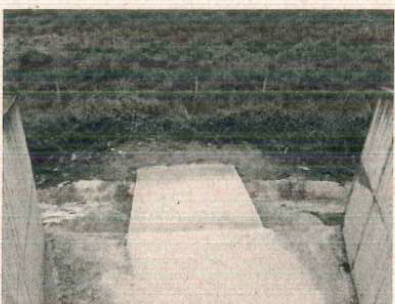
Vista de cima da rampa de concreto que foi implantada na saída do emboque da passagem de fauna do km 53+100.

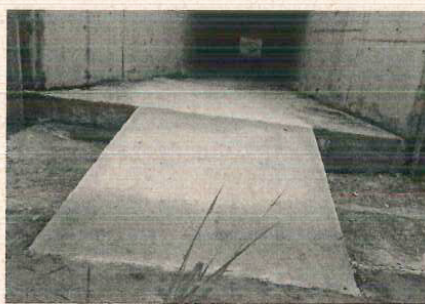
Detalhe da rampa de concreto implantada na saída do emboque da passagem de fauna.

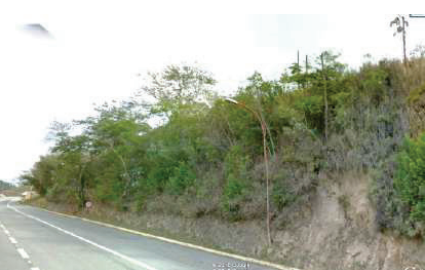
Não realização do tratamento / estabilização prevista em EIA do trecho de planalto - Passivo Ambiental EIA - Planalto Anexo 8 - Folha 02 de 37
TLD 16	23+090	24+150

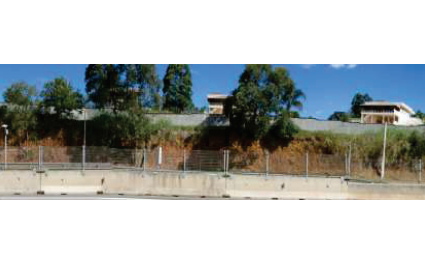
Talude em solo em ângulo inadequado. Não realização do tratamento / estabilização prevista em EIA do trecho de planalto - Passivo Ambiental EIA - Planalto Anexo 8 - Folha 08 de 37.
TLD 22	25+200	25+600	Sul

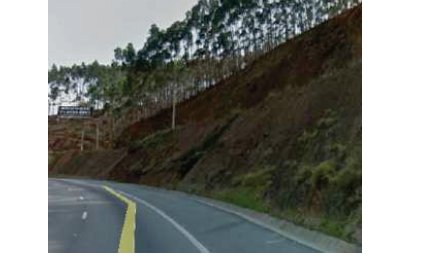
Não realização do tratamento / estabilização prevista em EIA do trecho de planalto - Passivo Ambiental EIA - Planalto Anexo 9 - Folha 08 de 37.
TLD 28	28+100	28+800	Sul

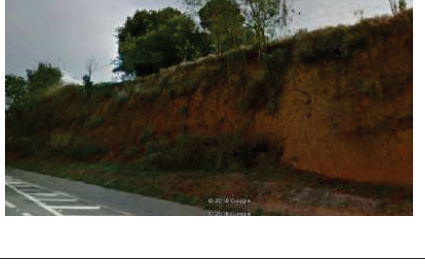
Corte de solo em ângulo inadequado - Não tratado passivo ambiental do EIA do trecho de planalto - Passivo Ambiental EIA - Planalto Anexo 8 - Folha 11 de 37.
TLD 33	31+600	32+200	Sul

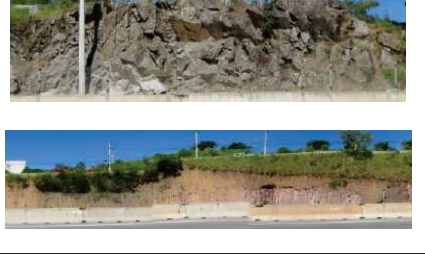
Corte de solo em ângulo inadequado em desconformidade com o projeto - trecho em rocha não tratado o passivo ambiental do EIA do trecho de planalto - Passivo Ambiental EIA - Planalto Anexo 8 - Folha 16 de 37

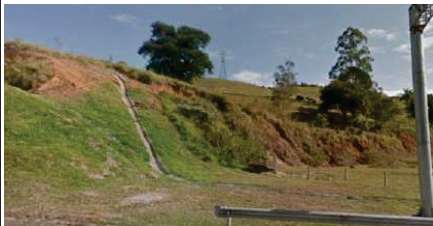
Ombreira do talude sendo afetado por passivo ambiental não tratado. Não realização do tratamento / estabilização prevista em EIA do trecho de planalto - Passivo Ambiental EIA - Planalto Anexo 8 - Folha 7 de 37
TLD 120	19+950	19+400	Norte

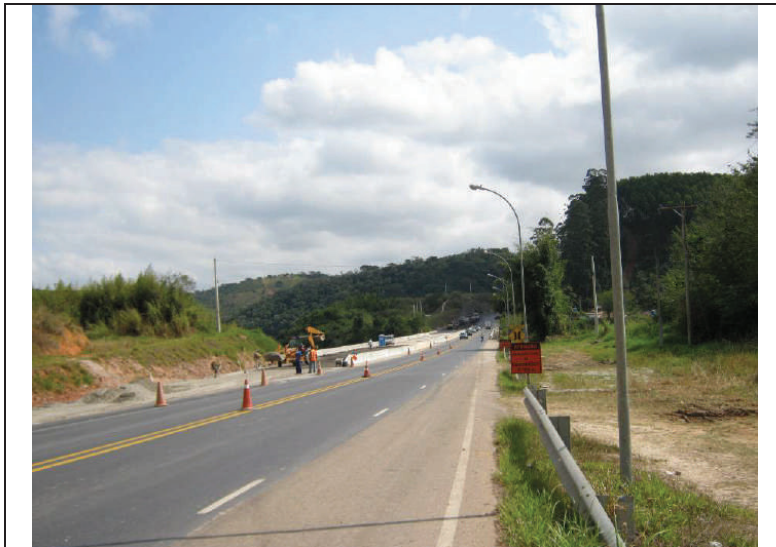
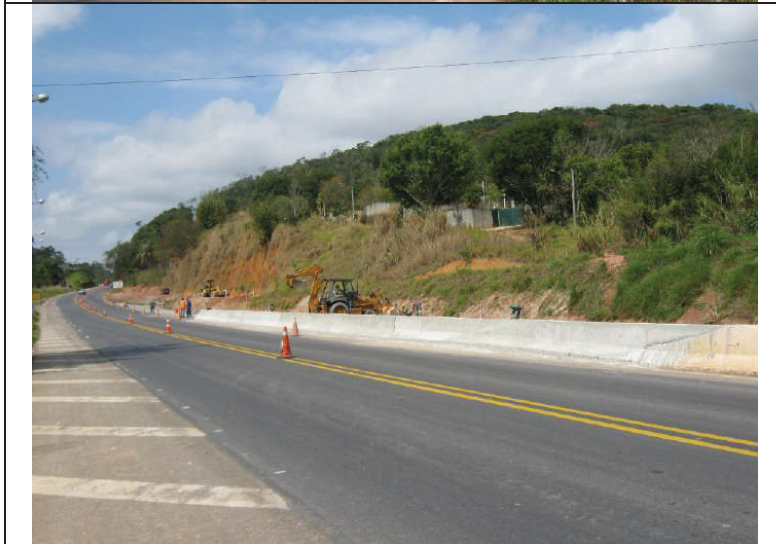
Descrição:
Obras existentes na ponte no km 28+000, pistas sentido Norte e Sul.

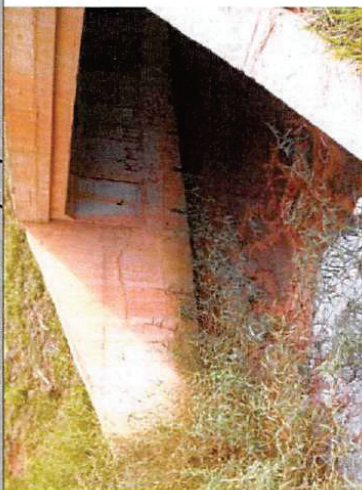
<p>Foto 02. Detalhe da passagem úmida 1, sem adaptação para passagem seca (28/04/15).</p>

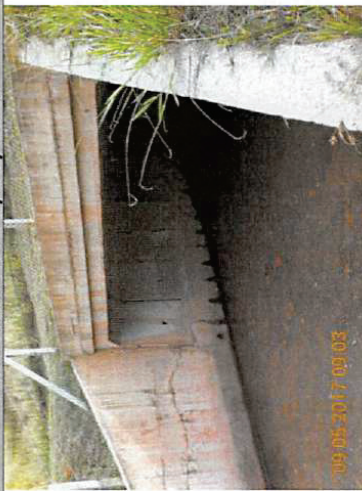
<p>Foto 02a. Detalhe da passagem úmida 1, sem adaptação para passagem seca (09/05/17).</p>

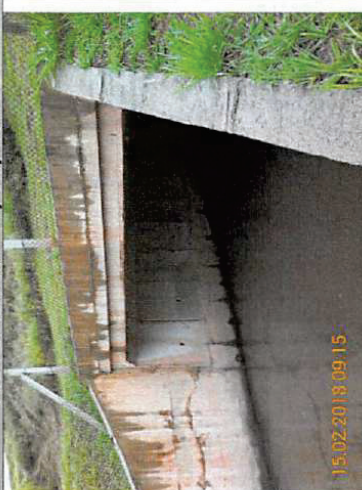
<p>Foto 02b. Não foi possível observar adaptação para passagem seca (15/02/18).</p>

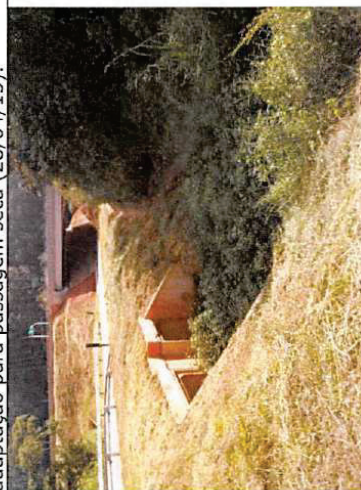
<p>Foto 03. Vista da passagem úmida 2, sem cerca direcionadora - Pista Sul (28/04/2015).</p>

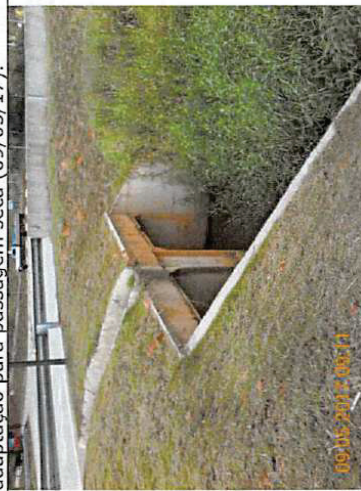
<p>Foto 03a. Vista da passagem úmida 2, sem cerca direcionadora - Pista Sul (09/05/2017).</p>

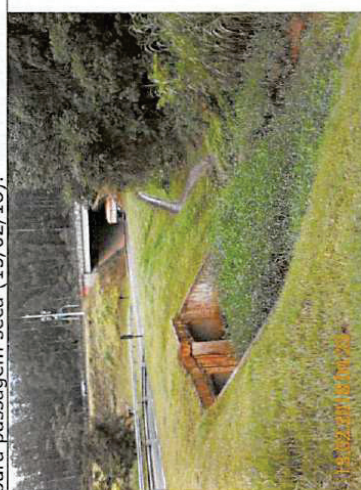
<p>Foto 03b. Vista da passagem úmida 2, sem cerca direcionadora - Pista Sul (15/02/2018).</p>

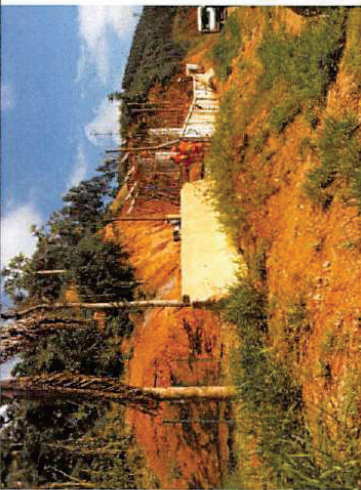
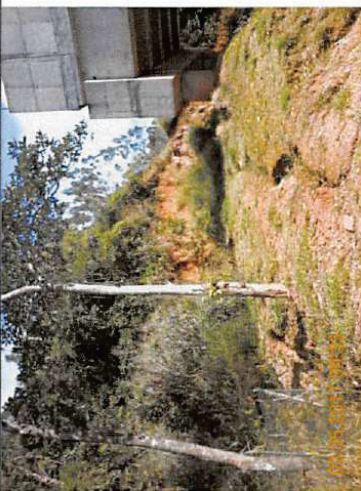
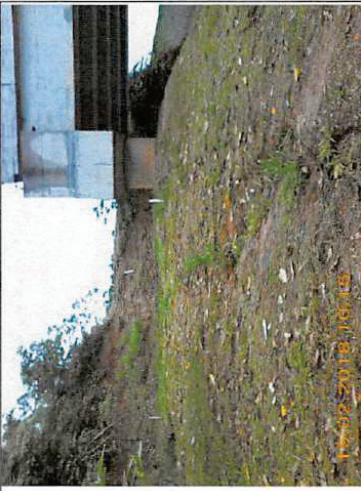
Foto 05. Obras em andamento da passagem superior - Pista Sul.	Foto 05a. Presença de processos erosivos em ambos os lados da obra.	Foto 05b. Presença de processos erosivos em ambos os lados da obra.

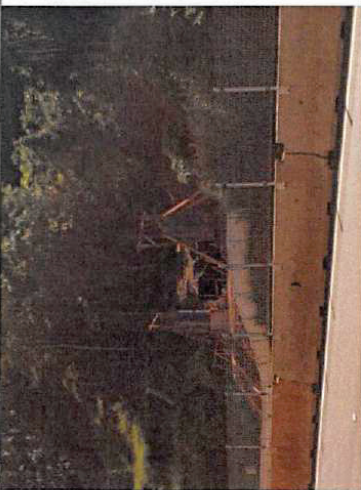
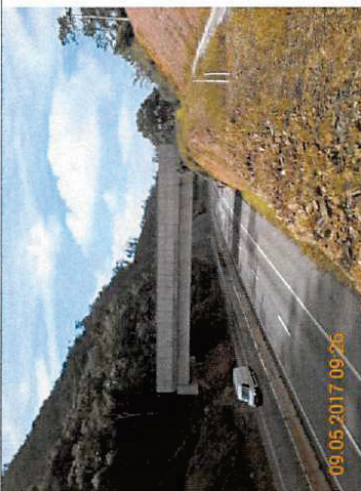
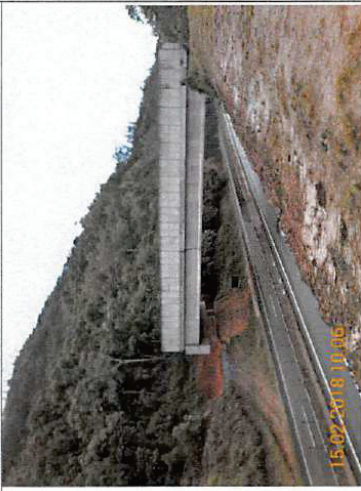
Foto 06. Obras em andamento da passagem superior - Pista Norte.	Foto 06a. Obras paralisadas na passagem superior - Pista Sul.	Foto 06b. Obras paralisadas na passagem superior - Pista Sul.

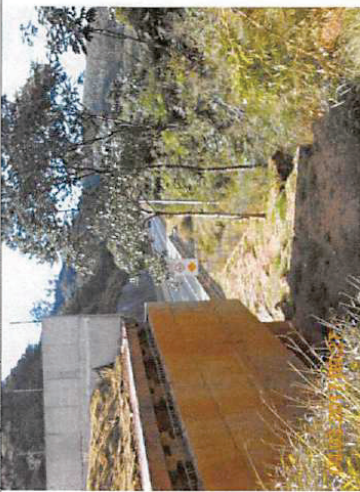
<p>Foto 08a. Não foram executados os encontros do viaduto nas pistas Sul e Norte (09/05/2017).</p>

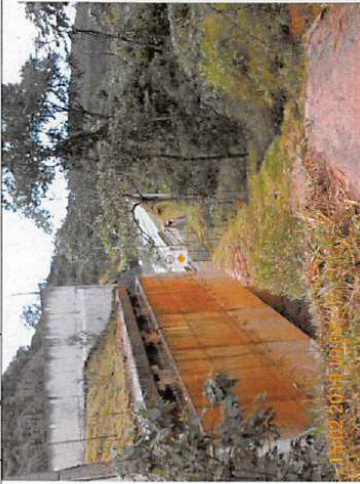
<p>Foto 08b. Não foram executados os encontros do viaduto nas pistas Sul e Norte (15/02/2018).</p>

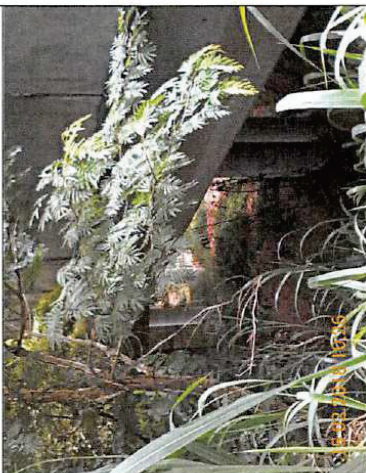
Foto 12.			Foto 12a. Vista da passagem inferior. Observado assoreamento junto ao curso d'água.		A passagem de animais foi visualizada à distância (não foi possível acessá-la devido à altura da vegetação).

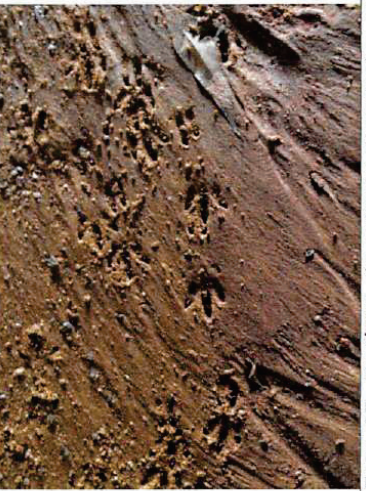
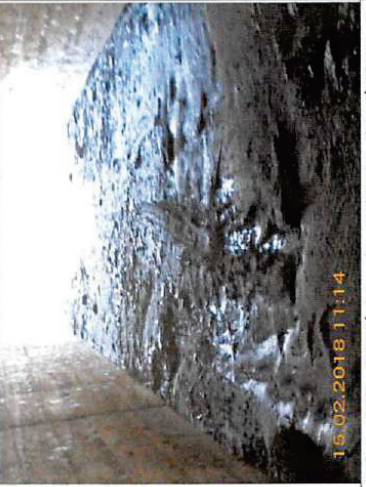
Foto 17. Vestígios de animais encontrados no interior da passagem de fauna.	Foto 17a. -	Foto 17b. Vestígios de animais domésticos e silvestres, além de uso por humanos.

Observou-se pegadas ao longo do dispositivo, demonstrando seu uso por espécies da fauna silvestre e doméstica. Foi observado também o uso por pedestres, que utilizam a estrutura para atravessar a pista.

Foi observada cerca direcionadora de apenas 30cm de altura.

Conclusão: O método construtivo da passagem atende a LI, mas as cercas estão com dimensões inadequadas (extensão e altura).

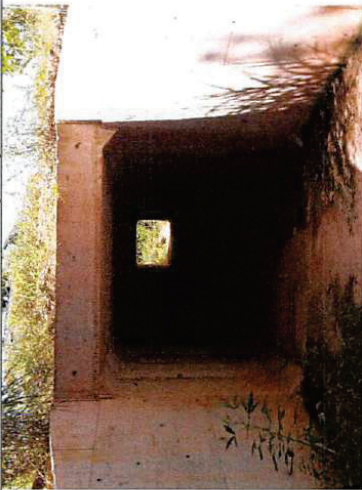
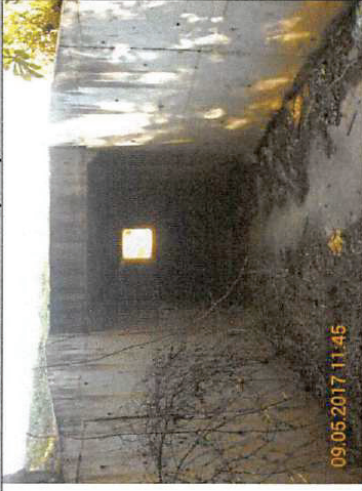
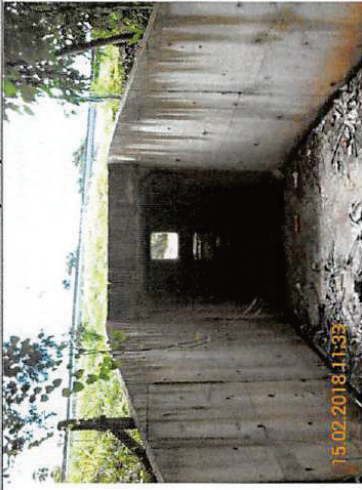
4.6 Passagem de Fauna Inferior - km 49+350

Foto 16. Vista geral da passagem (Pista Sul).		Foto 16a. Vista geral da passagem (Pista Sul).		Foto 16b. Vista geral da passagem (Pista Sul).

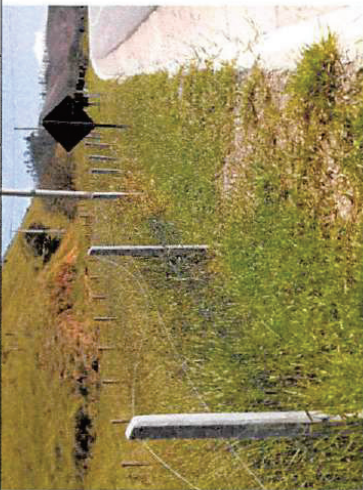
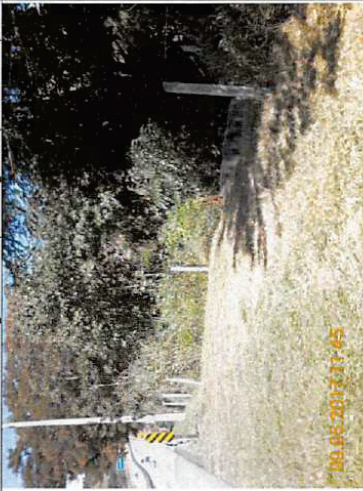
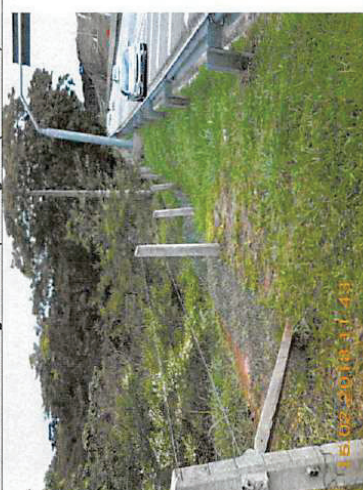
Foto 17. Vista da cerca direcionadora com 30 cm de altura (Pista Sul).		Foto 17a. Vista da cerca direcionadora com 30 cm de altura (Pista Sul).		Foto 17b. Vista da cerca direcionadora com 30 cm de altura (Pista Sul).

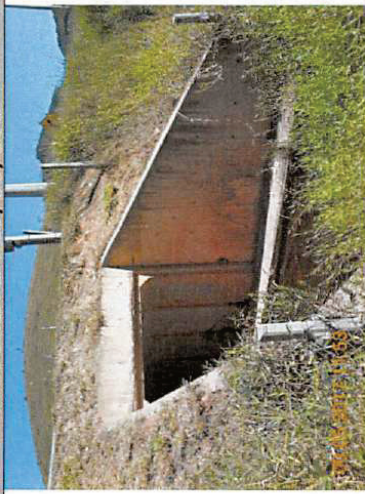
Passagem de Fauna Inferior – km 51+100

Foto 19. Vista geral da passagem (Pista Sul).	Foto 19a. Vista geral da passagem (Pista Sul).	Foto 19b. Vista geral da passagem (Pista Sul).

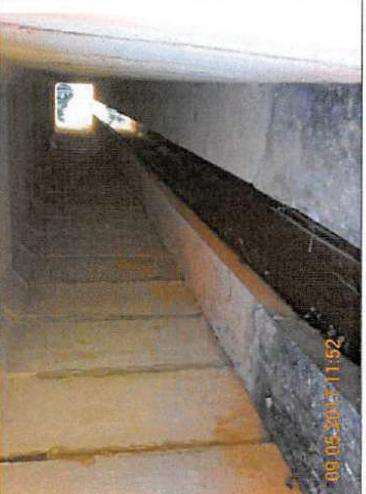
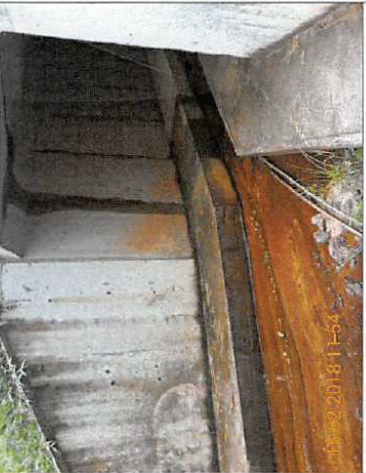
Foto 20. Vista do interior da passagem com travessia seca para a fauna (Pista Sul).	Foto 20a. Vista do interior da passagem com travessia seca para a fauna (Pista Sul).	Foto 20b. Vista do emboque da passagem com travessia seca para a fauna (Pista Sul).
