CETESB

RELATÓRIO DE VISTORIA

Nº 008/17/IETR

PROCESSO: 13.523/2007
EMPREENDEDOR: Desenvolvimento Rodoviário S.A. - DERSA
EMPREENDIMENTO: Duplicação da Rodovia dos Tamoios (SP-099) - Subtrecho Planalto (km 11+500 ao 60+480)
MUNICÍPIOS: São José dos Campos, Jacareí, Jambeiro e Paraibuna
DATA: 08 e 09/03/2017

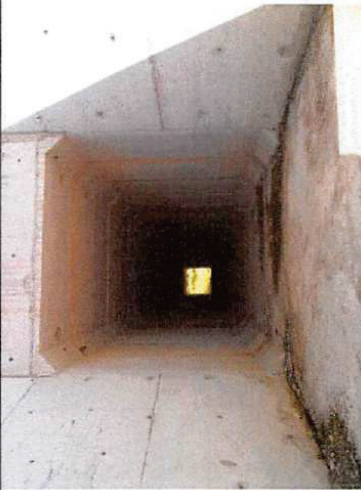
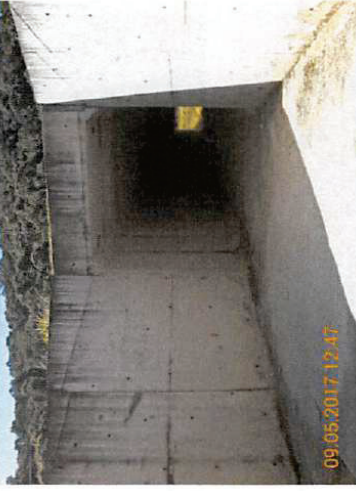
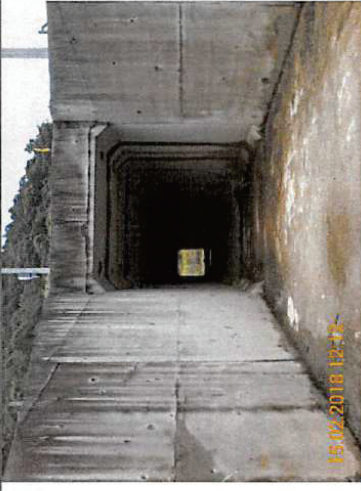
Passagem de Fauna Inferior - km 53+100

Foto 22. Vista geral da passagem (Pista Sul).	Foto 22a. Vista geral da passagem (Pista Sul).	Foto 22b. Vista geral da passagem (Pista Sul).

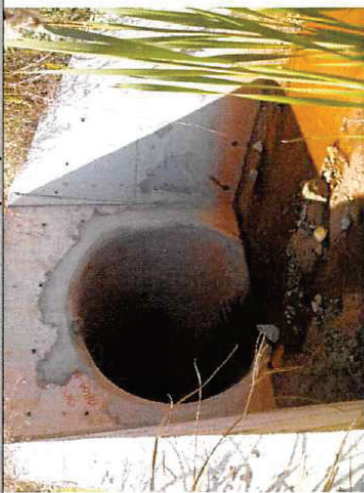
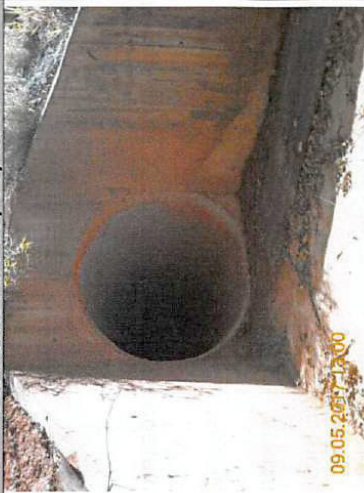
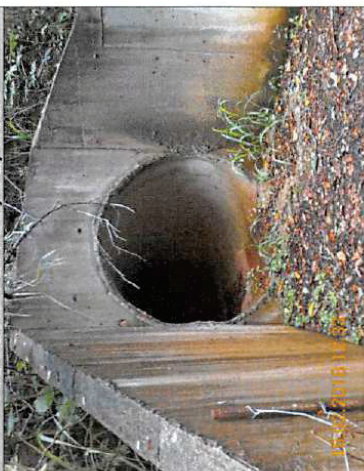
4.7 Passagem de Fauna Inferior – km 56+550

Foto 26. Vista geral da passagem (Pista Sul).		Foto 26a. Vista geral da passagem (Pista Sul).		Foto 26b. Vista geral da passagem (Pista Sul).

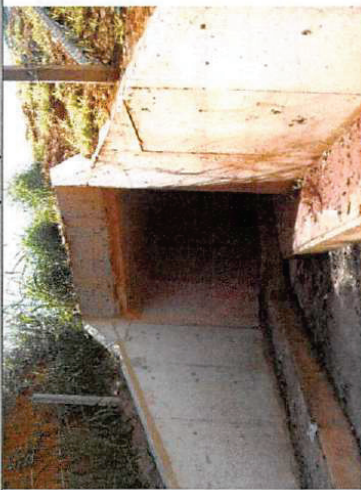
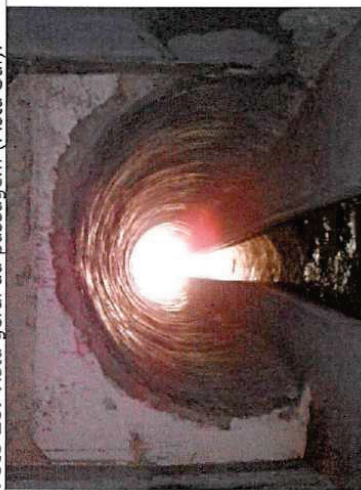
4.8 Passagem de Fauna Inferior – km 59+400

Galeria demolida

Foto 26. Vista geral da passagem (Pista Sul).		Foto 26a.			
		Galeria demolida		Galeria demolida. A Concessionária Tamoios está em negociações com a CETESB sobre a nova passagem.	
Foto 27. Vista geral do interior da passagem onde houve transição do perfil celular para tubular.

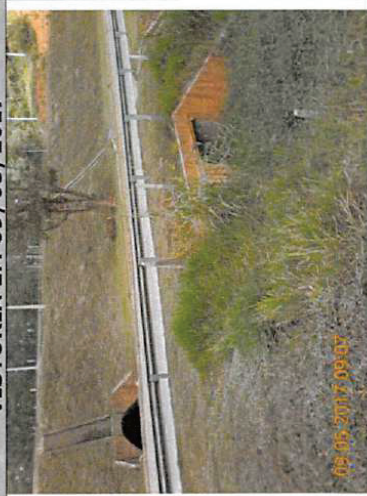
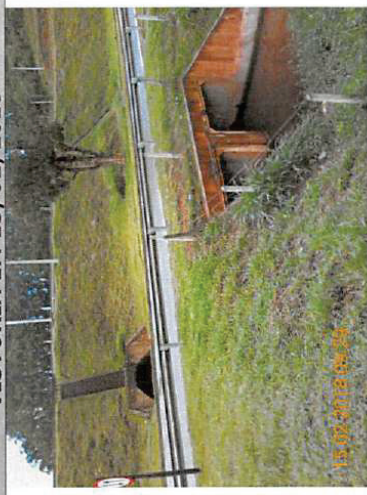
-	Foto 04a. Detalhe da passagem úmida 2, com cerca direcionadora de 30 cm - Pista Norte (09/05/2017).	Foto 04b. Detalhe da passagem úmida 2, com cerca direcionadora de 30 cm - Pista Norte (15/02/2018).

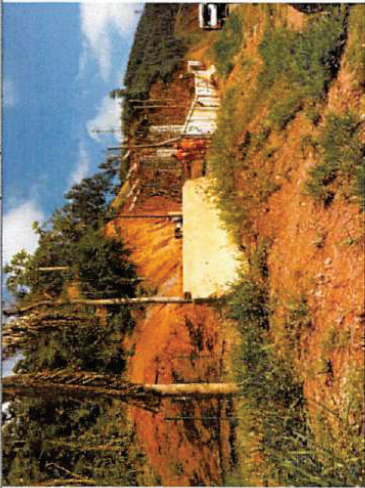
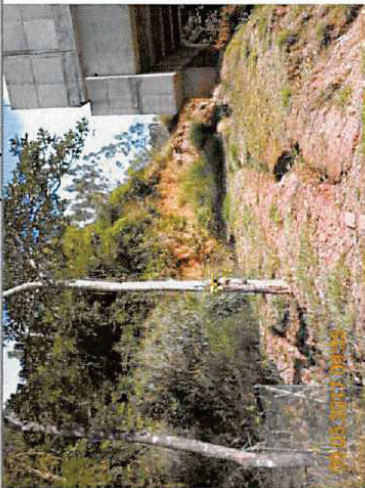
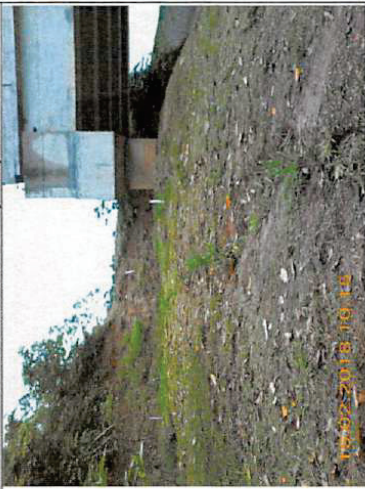
4.2 Passagem de Fauna Superior - km 25+800

Foto 05. Obras em andamento da passagem superior - Pista Sul.	Foto 05a. Presença de processos erosivos em ambos os lados da obra.	Foto 05b. Presença de processos erosivos em ambos os lados da obra.

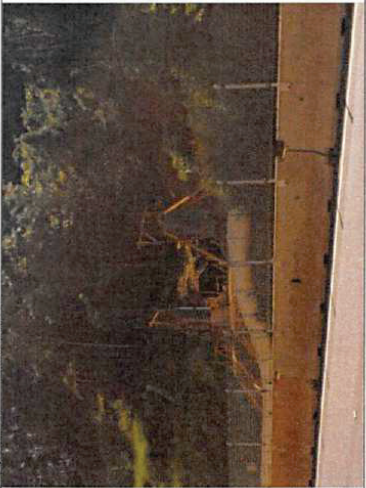
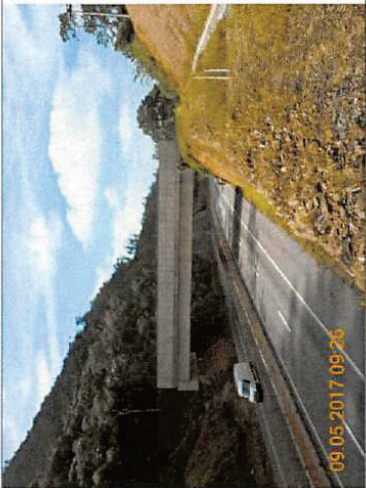
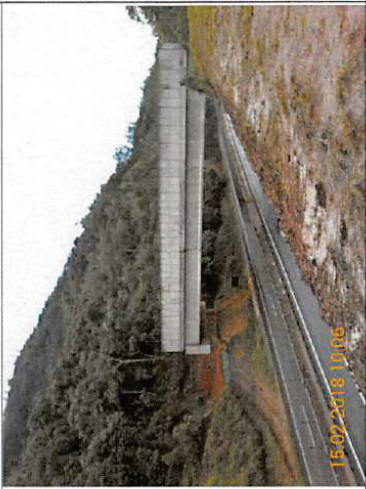
Foto 06. Obras em andamento da passagem superior - Pista Norte.	Foto 06a. Obras paralisadas na passagem superior - Pista Sul.	Foto 06b. Obras paralisadas na passagem superior - Pista Sul.

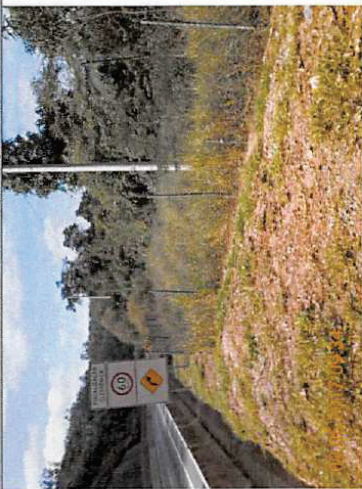
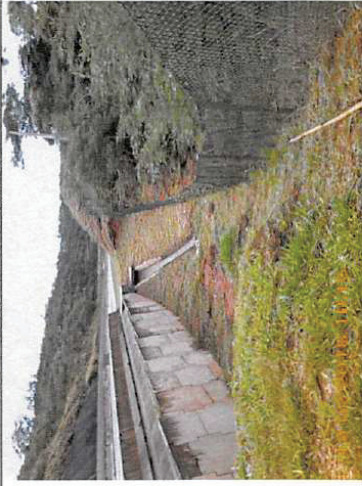
Foto 07. Vista panorâmica da cerca direcionadora implantada para a passagem superior - Pista Sul.		Foto 07a. Cerca direcionadora implantada para a passagem superior - Pista Sul.		Foto 07b. Cerca direcionadora implantada para a passagem superior - Pista Sul.

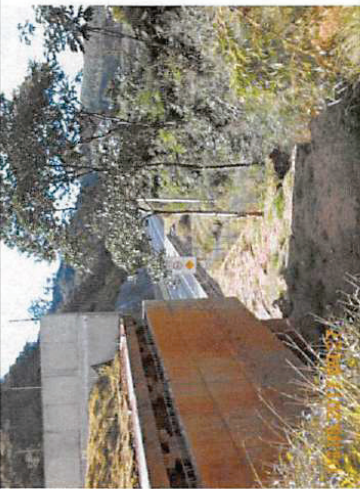
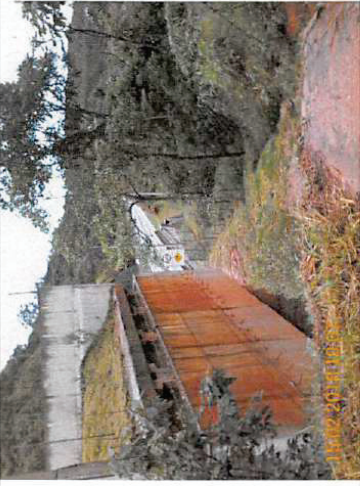
Foto 08a. Não foram executados os encontros do viaduto nas pistas Sul e Norte (09/05/2017).		Foto 08a. Não foram executados os encontros do viaduto nas pistas Sul e Norte (09/05/2017).		Foto 08b. Não foram executados os encontros do viaduto nas pistas Sul e Norte (15/02/2018).

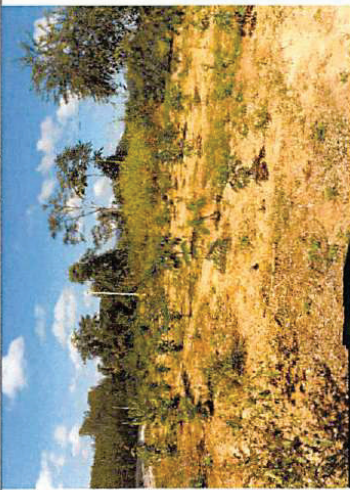
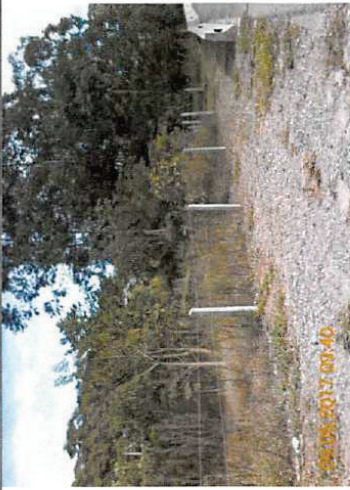
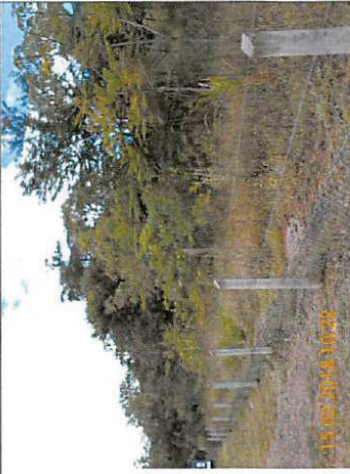
4.3 Passagem de Fauna Inferior - km 27+300

Foto 09. Vista do plantio de mudas no entorno da passagem de fauna (28/04/2015).	Foto 09a. Vista do plantio de mudas no entorno da passagem de fauna (09/05/2017).	Foto 09b. Vista do plantio de mudas no entorno da passagem de fauna.

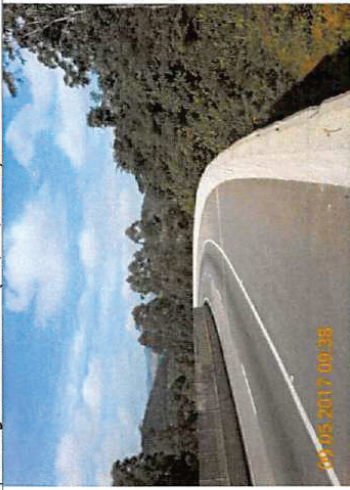
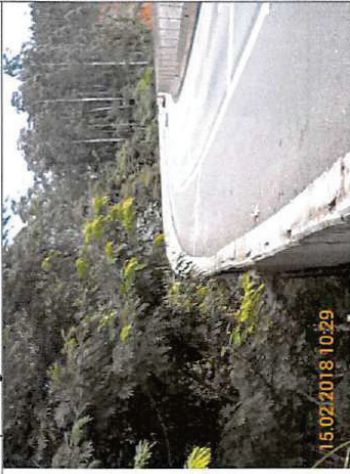
Foto 10. A passagem de animais foi visualizada à distância (não foi possível acessá-la pela altura da vegetação).	Foto 10a. Vista geral do local de passagem de animais.	Foto 10b. Vista geral do local de passagem de animais.

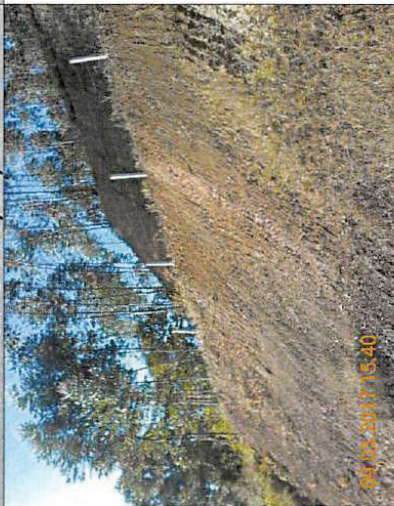
VISTORIA EM 28/04/2015	VISTORIA EM 09/05/2017	VISTORIA EM 15/02/2018
Foto 11.

Foto 11a. Vista do cercamento com tela alambrado de 30 cm de altura.	Foto 11b.

Foi implantada cerca direcionadora com apenas 30 cm de altura. A extensão das cercas existentes é menor que 100 m.

Conclusão: Não atende a LI.

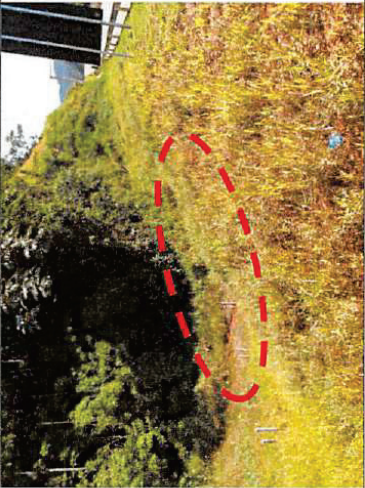
4.4 Passagem de Fauna Inferior – km 28+800

Foto 13. Vista geral da passagem (Pista Sul).	 	Foto 13a. -
 	Foto 14. Detalhe da passagem (Pista Sul).	 	Foto 14a. Detalhe da passagem (Pista Sul) com cercamento de 30 cm.
 	Foto 13b. Vista do emboque da PF.	 	Foto 14b. Detalhe do emboque da passagem com seção tubular.

Foi implantada cerca direcionadora de apenas 30 cm de altura.

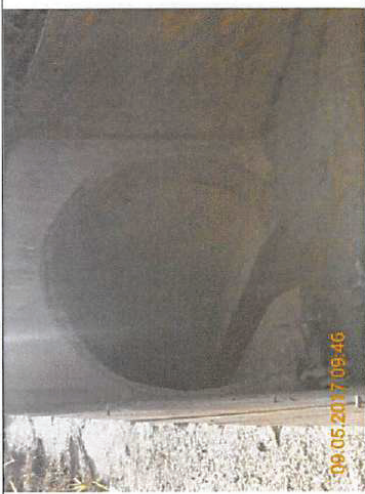
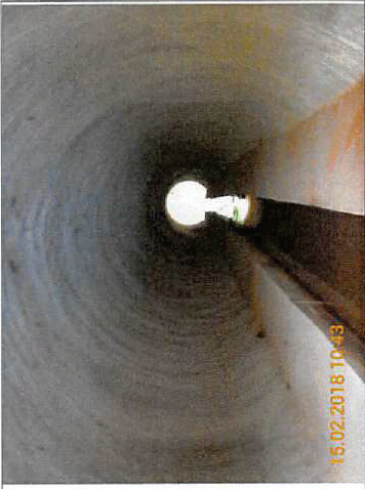
Foto 15. -	Foto 15b. Detalhe da passagem com seção tubular e travessia seca.

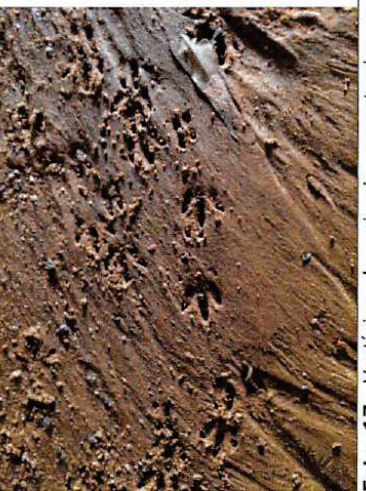
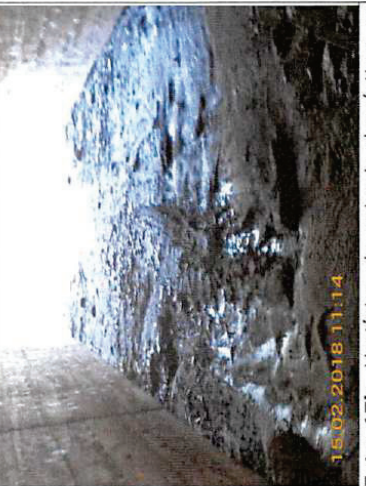
4.5 Passagem de Fauna Inferior – km 43+650

Foto 17. Vestígios de animais encontrados no interior da passagem de fauna.	Foto 17a. -	Foto 17b. Vestígios de animais domésticos e silvestres, além de uso por humanos.

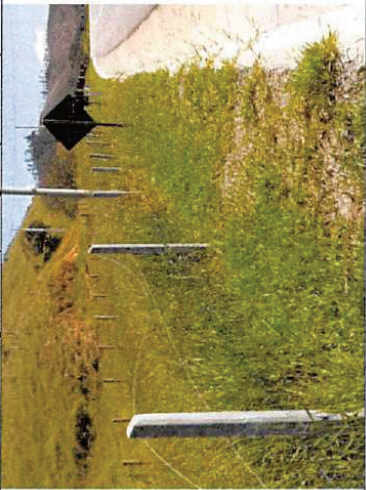
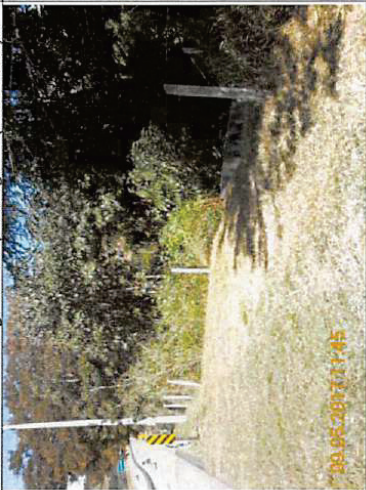
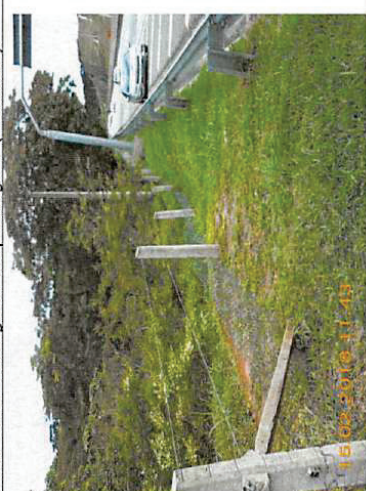
4.6 Passagem de Fauna Inferior - km 49+350

Foto 17. Vista da cerca direcionadora com 30 cm de altura (Pista Sul).	Foto 17a. Vista da cerca direcionadora com 30 cm de altura (Pista Sul).	Foto 17b. Vista da cerca direcionadora com 30 cm de altura (Pista Sul).

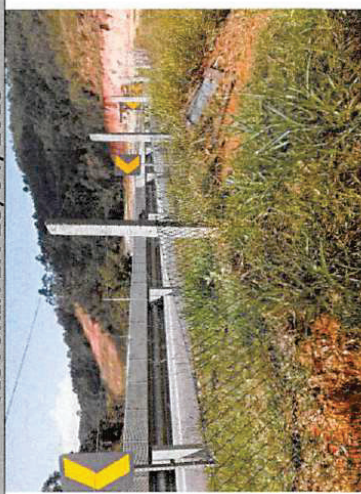
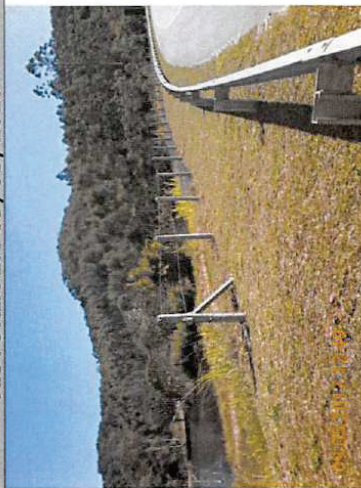
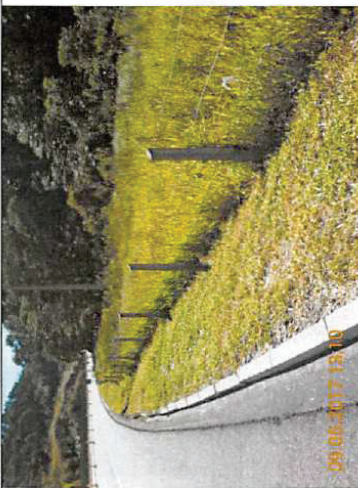
Foto 24. Cerca de direcionamento com apenas 30 cm de altura.	Foto 24a. Vista geral da cerca direcionadora. O término abrupto da estrutura possibilita a travessia de animais.	Foto 24b. Vista geral da cerca direcionadora. O término abrupto da estrutura possibilita a travessia de animais.

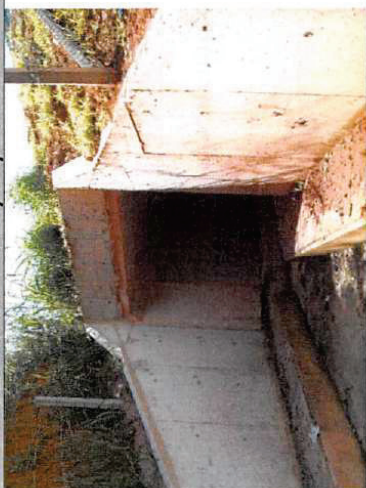
4.8 Passagem de Fauna Inferior – km 59+400

Galeria demolida		Galeria demolida. A Concessionária Tamoiós está em negociações com a CETESB sobre a nova passagem.	
Foto 26. Vista geral da passagem (Pista Sul).		Foto 26a.

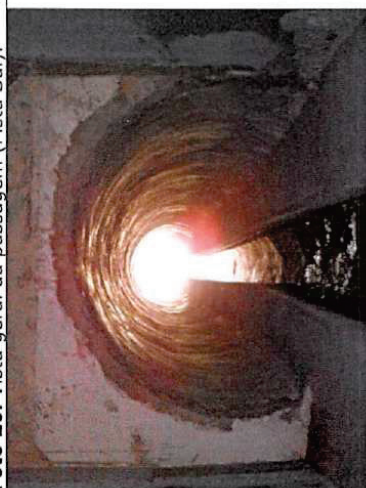
Galeria demolida			
Foto 27. Vista geral do interior da passagem onde houve transição do perfil celular para tubular.		Foto 27a.
